COMANDO DA AERONÁUTICA
CENTRO DE INVESTIGAÇÃO E PREVENÇÃO DE
ACIDENTES AERONÁUTICOS

RELATÓRIO FINAL SIMPLIFICADO

DADOS DA OCORRÊNCIA				
DATA - HORA	INVESTIGAÇÃO	SUMA N°		
07OUT2017 - 11:25 (UTC)	SERIPA IV	IG-169/CENIPA/2017		
CLASSIFICAÇÃO	TIPO(S)	SUBTIPO(S)		
INCIDENTE GRAVE	[LOC-G] PERDA DE CONTROLE NO SOLO	NIL		
LOCALIDADE	MUNICÍPIO	UF	COORDENADAS	
AERÓDROMO PROF. URBANO ERNESTO STUMPF (SBSJ)	SÃO JOSÉ DOS CAMPOS	SP	23°13'44"S	045°52'16"W

DADOS DA AERONAVE		
MATRÍCULA	FABRICANTE	MODELO
PP-GEM	AERO-BOERO	AB-115
OPERADOR	REGISTRO	OPERAÇÃO
AERoclube de RESENDE	PRI	INSTRUÇÃO

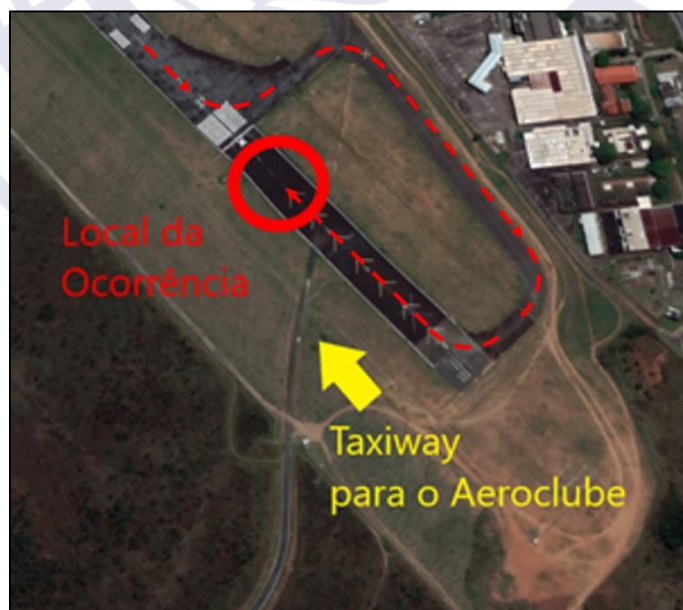
No dia da ocorrência, o dispositivo de parada da pista 15 (RAG), o qual consistia em um cabo de ancoragem cruzando perpendicularmente a pista, logo após as faixas da cabeceira 33, estava instalado. Esse dispositivo era utilizado para auxiliar a frenagem de aeronaves que porventura viessem a ultrapassar os limites da pista em voos de ensaio.

Quando instalado, o RAG impedia o táxi de aeronaves por aquela área, sendo necessário contornar esse obstáculo utilizando o percurso mostrado na Figura 1.

Figura 1 - Croqui da ocorrência.

Foi verificado, também, que o acesso à pista do pátio do aeroclube não tinha uma sinalização que auxiliasse os pilotos a identificarem sua existência e não havia outras formas de orientação ao tripulante que o alertassem para isso, o que pode ter contribuído para que o piloto não identificasse esta *taxiway*.

Desse modo, a falta de sinalização adequada pode ter prejudicado a atenção do piloto, o que o fez ultrapassar a entrada da *taxiway* que permitiria o acesso ao pátio do aeroclube.

Atuar junto ao operador do aeródromo de São José dos Campos (SBSJ), a fim de verificar a necessidade de implementar melhorias na sinalização, quando o RAG (*Ragged or Runway Arresting Gear*) estiver estendido sobre a *stopway* da pista 15, bem como na pista de táxi que conduz ao pátio do aeroclube.

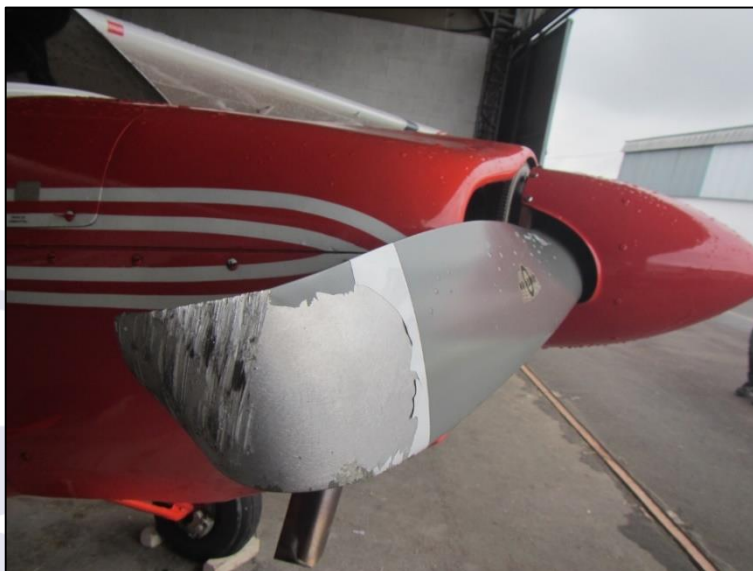
O piloto foi surpreendido ao identificar o cabo do sistema de parada de aeronaves (*Ragged or Runway Arresting Gear* - RAG), que estava estendido sobre a *stopway* da pista 15 e percebeu que havia ultrapassado o acesso ao pátio do aeroclube, aplicando os freios abruptamente, o que provocou o pilonamento da aeronave.

Figura 2 - Danos às pás da hélice e *spinner*.

Por fim, a intensidade na aplicação dos freios, utilizado com o intuito de evitar a colisão com o RAG, contribuiu para causar o desequilíbrio da aeronave e conseqüente impacto das pás da hélice e do *spinner* contra o solo.
