COMANDO DA AERONÁUTICA
CENTRO DE INVESTIGAÇÃO E PREVENÇÃO DE
ACIDENTES AERONÁUTICOS

RELATÓRIO FINAL SIMPLIFICADO

DADOS DA OCORRÊNCIA				
DATA - HORA	INVESTIGAÇÃO	SUMA Nº		
18OUT2018 - 18:10 (UTC)	SERIPA V	A-161/CENIPA/2018		
CLASSIFICAÇÃO	TIPO(S)	SUBTIPO(S)		
ACIDENTE	[OTHR] OUTROS	CAUSADO POR FENÔMENO METEOROLÓGICO NO SOLO		
LOCALIDADE	MUNICÍPIO	UF	COORDENADAS	
AERÓDROMO SÍLVIO NAME JÚNIOR (SBMG)	MARINGÁ	PR	23°28'40"S	052°00'40"W

DADOS DA AERONAVE		
MATRÍCULA	FABRICANTE	MODELO
PP-HCP	CIA AERONAUTICA PAULISTA	CAP- 4
OPERADOR	REGISTRO	OPERAÇÃO
AEROCLUBE REGIONAL DE MARINGÁ	PRI	INSTRUÇÃO

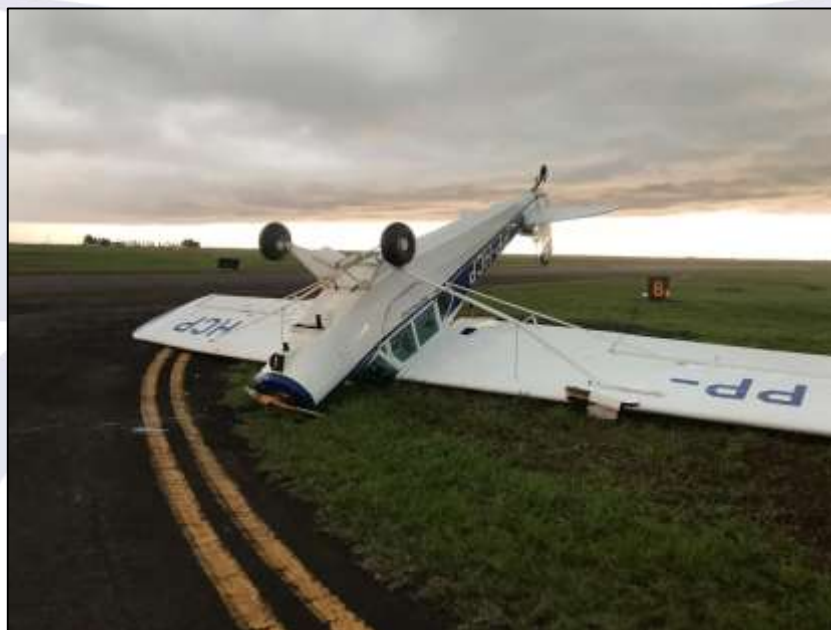
Após o pouso, a aeronave seguiu pela *taxiway* (*twy*) "A" rumo à área remota nº 2. Quando passava em frente ao terminal de passageiros, o PP-HCP foi atingido por rajada de vento, capotando e vindo a parar na posição de dorso.

Figura 1- Vista da aeronave após ser atingida pela rajada de vento.

A aeronave teve danos substanciais. Os dois tripulantes saíram ilesos.

Após o pouso, a aeronave prosseguiu o táxi de regresso, via *twy* “A” rumo à área remota nº 2. Quando passava em frente ao terminal de passageiros, foi atingida por forte rajada de vento proveniente da formação meteorológica que já se encontrava sobre o aeródromo. Ao ser atingida pelos fortes ventos, a aeronave capotou, parando em posição de dorso.

Nesse sentido, as condições meteorológicas adversas inesperadas interferiram, decisivamente, na operação segura da aeronave, provocando o seu capotamento durante o táxi.
