**COMANDO DA AERONÁUTICA**  
**CENTRO DE INVESTIGAÇÃO E PREVENÇÃO DE**  
**ACIDENTES AERONÁUTICOS**

**RELATÓRIO FINAL SIMPLIFICADO**

DADOS DA OCORRÊNCIA				
DATA - HORA	INVESTIGAÇÃO	SUMA N°		
08JUN2018 - 20:05 (UTC)	SERIPA IV	A-101/CENIPA/2018		
CLASSIFICAÇÃO	TIPO(S)	SUBTIPO(S)		
ACIDENTE	[SCF-NP] FALHA OU MAU FUNCIONAMENTO DE SISTEMA/COMPONENTE	COM TREM DE POUSO		
LOCALIDADE	MUNICÍPIO	UF	COORDENADAS	
AERÓDROMO COMANDANTE MUNIR DJABAK (SJWQ)	BIRIGUÍ	SP	21°13'00"S	050°18'19"W

DADOS DA AERONAVE		
MATRÍCULA	FABRICANTE	MODELO
PP-JGO	BEECH AIRCRAFT	58
OPERADOR	REGISTRO	OPERAÇÃO
PARTICULAR	TPP	PRIVADA

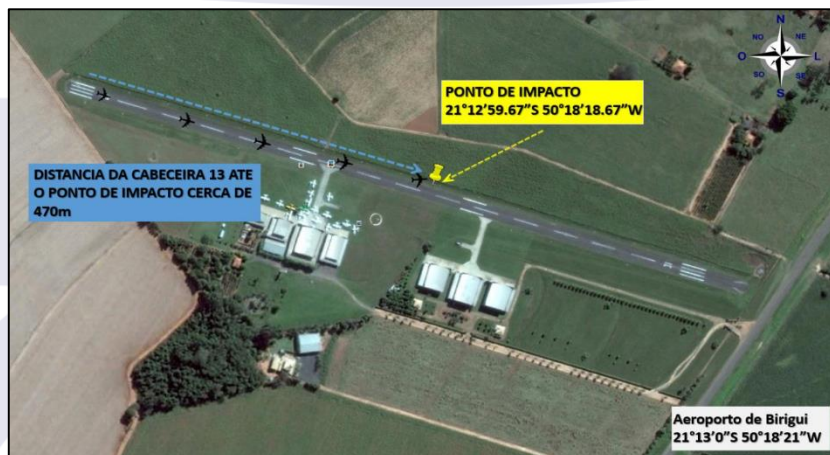
Após o toque na cabeceira 13 de SJWQ, o trem do nariz e o trem de pouso principal esquerdo recolheram, fazendo com que a aeronave colidisse contra o solo e saísse parcialmente da pista pelo lado esquerdo.

Figura 1 - Croqui da ocorrência.

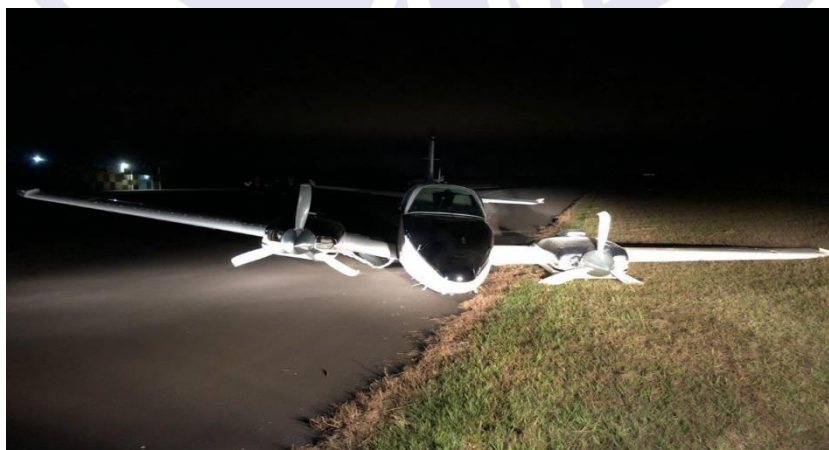
Após toque e com o trem de pouso auxiliar no solo, foram percorridos em torno de 100 metros. Nesse momento, o trem auxiliar recolheu e, logo em seguida, o trem de pouso principal esquerdo. A aeronave se deslocou parcialmente para fora da pista pelo lado esquerdo (Figura 2).

Figura 2 - Aeronave após a ocorrência.

Realizou-se uma investigação no mecanismo de acionamento e travamento dos trens de pouso da aeronave. Foi observado que a haste do trem de pouso do nariz encontrava-se empenada e que a haste do trem de pouso principal esquerdo apresentava uma torção na parte em que se conecta à *gearbox*.

De acordo as análises realizadas nas hastes, verificou-se que ocorreram deformações plásticas (empenamento), danos estes ocorridos por sobrecarga.

Sendo assim, a hipótese mais provável é que houve uma falha no sistema de travamento do trem de pouso após o pouso, iniciado no trem de pouso do nariz, podendo essa falha ter sido consequência da degradação do sistema mecânico do trem de pouso, em função do desgaste ocorrido ao longo do tempo e/ou de procedimentos de pouso inadequados e não reportados.
