**COMANDO DA AERONÁUTICA**  
**CENTRO DE INVESTIGAÇÃO E PREVENÇÃO DE**  
**ACIDENTES AERONÁUTICOS**

**RELATÓRIO FINAL SIMPLIFICADO**

DADOS DA OCORRÊNCIA				
DATA - HORA	INVESTIGAÇÃO	SUMA Nº		
18NOV2018 - 20:00 (UTC)	SERIPA V	A-171/CENIPA/2018		
CLASSIFICAÇÃO	TIPO(S)	SUBTIPO(S)		
ACIDENTE	[CTOL] COLISÃO COM OBSTÁCULO DURANTE A DECOLAGEM	NIL		
LOCALIDADE	MUNICÍPIO	UF	COORDENADAS	
FORA DE AERÓDROMO	LAPA	PR	25°47'58"S	049°36'16"W

DADOS DA AERONAVE		
MATRÍCULA	FABRICANTE	MODELO
PP-JLB	ROBINSON HELICOPTER	R-22 BETA
OPERADOR	REGISTRO	OPERAÇÃO
PARTICULAR	TPP	PRIVADA

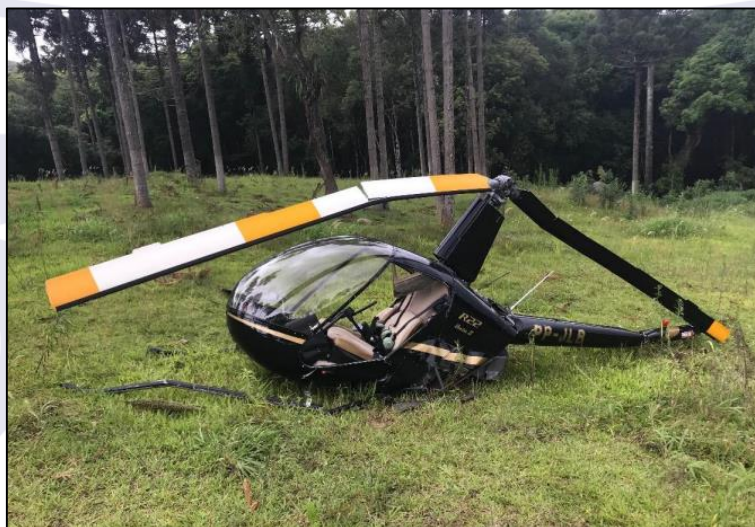
Durante a decolagem, a aeronave colidiu o rotor de cauda contra uma árvore à frente e, após a perda do controle direcional, precipitou-se contra o solo.

Figura 1 - Vista geral do PP-JLB após o acidente.

A aeronave teve danos substanciais.

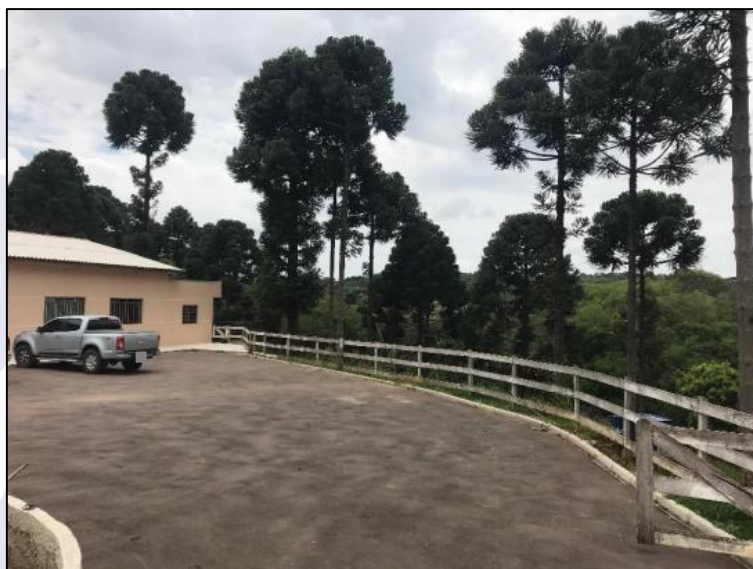
O local utilizado para operação era o pátio de estacionamento da propriedade agrícola do piloto, no município de Lapa, PR. As dimensões do pátio, a sua proximidade com a propriedade e a grande quantidade de árvores de grande porte ao redor tornavam a área restrita para operações de pouso e decolagem (Figura 2).

Figura 2 - Vista do local de decolagem do helicóptero.

Além disso, o local não possuía biruta para indicar a direção e intensidade do vento.

Divulgar os ensinamentos colhidos na presente investigação, a fim de alertar pilotos e operadores da aviação civil brasileira, em especial aos que operam aeronaves de asas rotativas, sobre os riscos decorrentes de operações em áreas restritas cujo planejamento não considere corretamente os obstáculos presentes no terreno, bem como a direção e intensidade do vento.

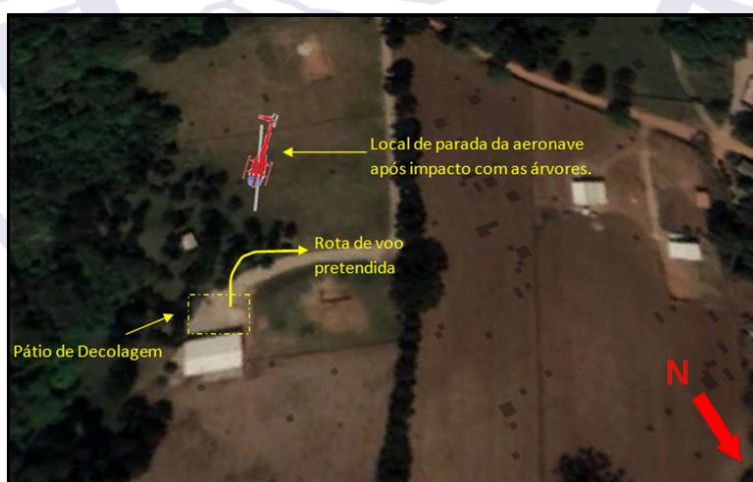
No dia do acidente, o piloto realizou uma decolagem do pátio de estacionamento com proa das árvores, pretendendo passar entre duas árvores à frente para, na sequência, ganhar altura e curvar à direita (Figura 2)

Figura 3 - Trajetória pretendida para a decolagem do PP-JLB.

Após a passagem entre as árvores, ao girar o helicóptero para a direita, a aeronave chocou o rotor de cauda contra um galho e ficou incontrolável, começando a girar. O piloto relatou que, para evitar uma colisão contra as árvores à frente, puxou o coletivo, aplicando mais potência, com a intenção de ganhar altura e livrar os obstáculos.

Conforme relatou, o piloto sempre optava por esse padrão de decolagem, passando entre as árvores à frente, a despeito da possibilidade de efetuar uma decolagem de máxima performance para livrar os obstáculos existentes no eixo de decolagem.

Dessa forma, houve inadequada avaliação, por parte do piloto, de parâmetros relacionados à operação da aeronave, mormente aqueles relacionados com o tipo de decolagem indicada para uma área restrita.

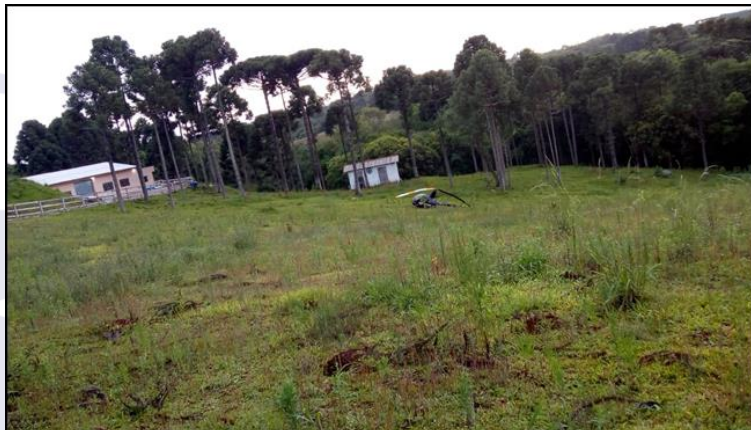
Ao empregar mais potência, o piloto aumentou o torque no rotor principal sem ter efetividade no rotor de cauda, que havia sido danificado pelo choque anterior, amplificando ainda mais o giro do helicóptero. A aeronave ganhou alguma altitude e, sem controle, chocou-se com outra árvore, precipitando-se contra o solo em uma área descampada (Figura 4).

Figura 4 - Vista geral do local do acidente.
