**COMANDO DA AERONÁUTICA**  
**CENTRO DE INVESTIGAÇÃO E PREVENÇÃO DE**  
**ACIDENTES AERONÁUTICOS**

**RELATÓRIO FINAL SIMPLIFICADO**

DADOS DA OCORRÊNCIA				
DATA - HORA	INVESTIGAÇÃO	SUMA Nº		
03DEZ2017 - 19:25 (UTC)	SERIPA V	A-158/CENIPA/2017		
CLASSIFICAÇÃO	TIPO(S)	SUBTIPO(S)		
ACIDENTE	[SCF-PP] FALHA OU MAU FUNCIONAMENTO DO MOTOR	FALHA DO MOTOR EM VOO		
LOCALIDADE	MUNICÍPIO	UF	COORDENADAS	
FORA DE AERÓDROMO	TELÊMACO BORBA	PR	24°17'24"S	050°38'51"W

DADOS DA AERONAVE		
MATRÍCULA	FABRICANTE	MODELO
PP-VIT	BEECH AIRCRAFT	M35
OPERADOR	REGISTRO	OPERAÇÃO
PARTICULAR	TPP	PRIVADA

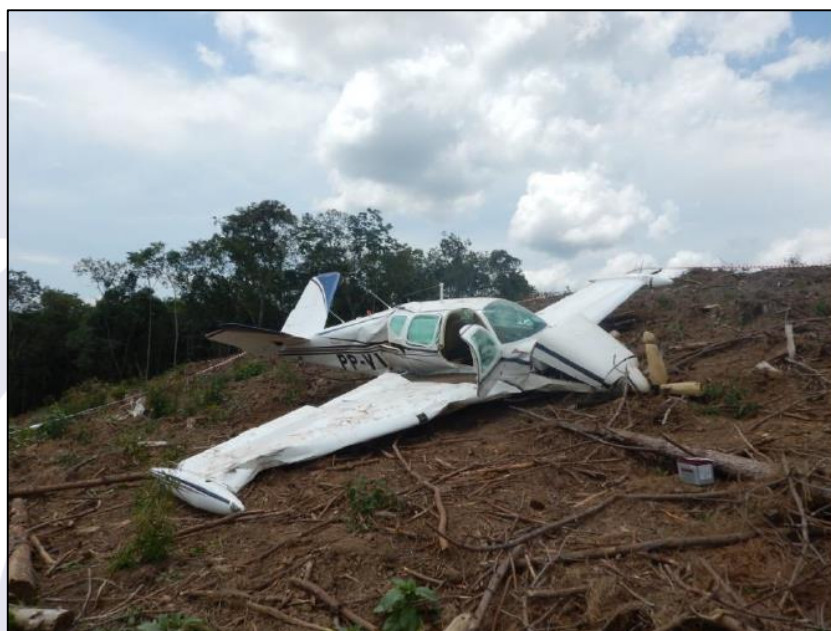
A aeronave teve danos substanciais.

Figura 1 - Vista da aeronave após o impacto contra o solo.

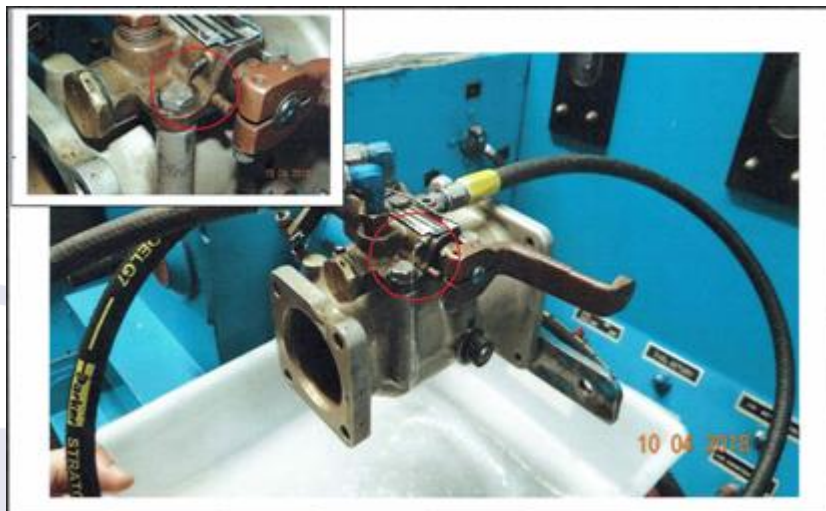
Já no primeiro acionamento, verificou-se que havia um vazamento na válvula dosadora de combustível, pelo lado da alavanca de corte. Apesar disso, o motor funcionou até aquecer e apagou apenas quando a potência foi reduzida para (*IDLE*).

A válvula dosadora, por sua vez, voltou a apresentar um vazamento pelo lado da alavanca de corte, conforme pode ser observado na Figura 3.

Figura 3 - Vazamento no lado da alavanca de corte de combustível.

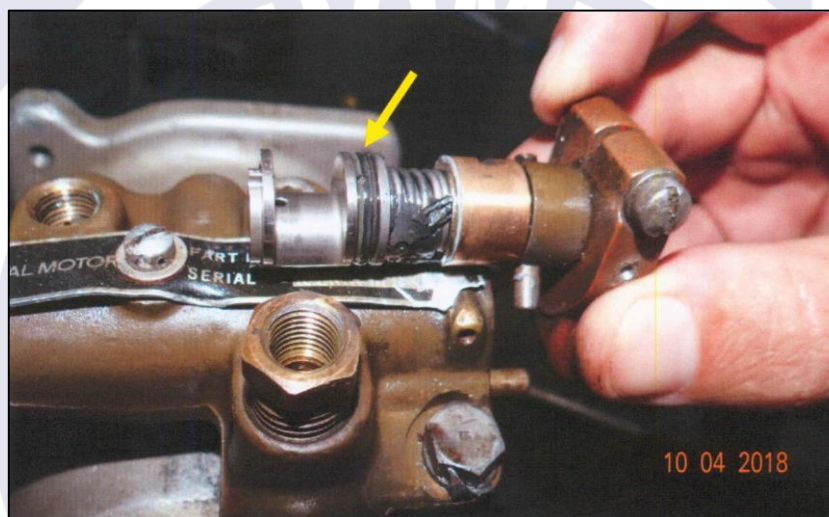
Após a desmontagem da válvula, foi possível verificar que o seu anel de vedação estava ressecado e não cumpria a sua função (Figura 4).

Figura 4 - Vista do anel de vedação ressecado.

A função desse anel de vedação era impedir o vazamento de combustível para a atmosfera e a entrada de ar no sistema de alimentação de combustível.

Segundo o Relatório de Investigação (RI) elaborado pela APA, uma entrada falsa de ar poderia provocar o apagamento do motor da aeronave.

Assim, já que o avião não havia voado as 1.500 horas disponíveis entre as revisões (TBO) da válvula dosadora de combustível, esse componente deveria ter sido revisado após 12 anos, em 12DEZ2014. No entanto, não havia registro da execução desse serviço.

Dessa forma, a não realização da revisão geral da válvula dosadora de combustível dentro do prazo calendárico recomendado, assim como o não atendimento das recomendações contidas na IS n° 91.409-001 Revisão A e no seu Apêndice C, embora não representasse uma violação de qualquer requisito relativo às operações conduzidas, pode ter impedido a identificação das condições em que se encontrava o anel de vedação do componente, contribuindo, assim, para uma falha do motor da aeronave.

Atuar junto à organização de manutenção VIMAER - Vidoti Manutenção de Aeronaves Ltda., a fim de assegurar que esta empresa adote as melhores práticas na manutenção dos produtos aeronáuticos que ela está certificada para manter, particularmente, quando da autorização para retorno ao serviço de componentes que tenham extrapolado os TBO recomendados pelos seus respectivos fabricantes.
