COMANDO DA AERONÁUTICA
CENTRO DE INVESTIGAÇÃO E PREVENÇÃO DE
ACIDENTES AERONÁUTICOS

RELATÓRIO FINAL SIMPLIFICADO

DADOS DA OCORRÊNCIA			
DATA - HORA	INVESTIGAÇÃO	SUMA(I) Nº	
11NOV2018 - 21:00 (UTC)	SERIPA VI	A-169/CENIPA/2018	
CLASSIFICAÇÃO	TIPO(S)	SUBTIPO(S)	
ACIDENTE	[UNK] INDETERMINADO	NIL	
LOCALIDADE	MUNICÍPIO	UF	COORDENADAS
ZONA RURAL DE QUERÊNCIA	QUERÊNCIA	MT	12°35'53"S 052°15'54"W

DADOS DA AERONAVE		
MATRÍCULA	FABRICANTE	MODELO
PP-ZWA	AERONAVE DE CONSTRUÇÃO AMADORA	YPIRANGA
OPERADOR	REGISTRO	OPERAÇÃO
PARTICULAR	TPP	PRIVADA

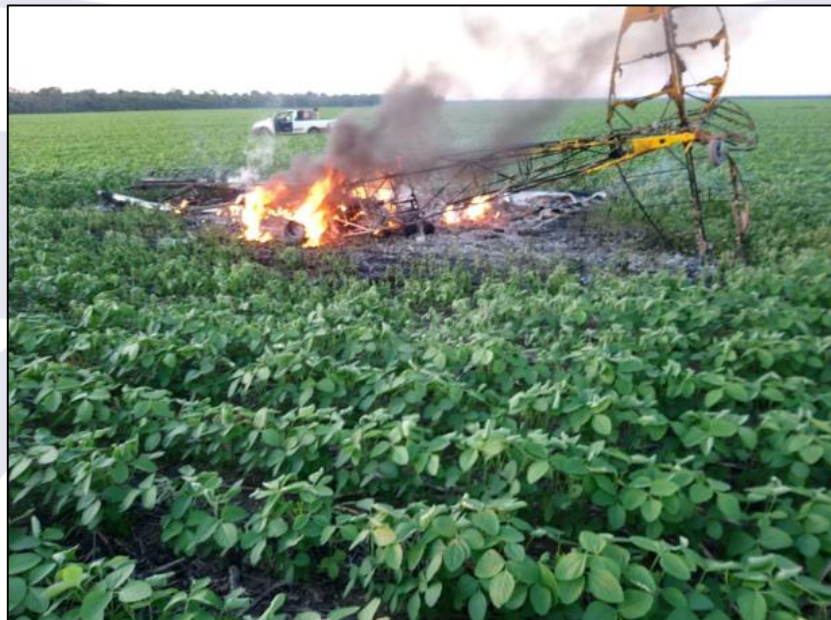
Após 30 minutos de voo, a aeronave colidiu contra o solo, em uma plantação de soja a, aproximadamente, 2,5nm do local de decolagem. Houve fogo após a colisão.

Figura 1 - Aeronave logo após o acidente.

A aeronave ficou destruída. O piloto e o passageiro sofreram lesões fatais.
