COMANDO DA AERONÁUTICA
CENTRO DE INVESTIGAÇÃO E PREVENÇÃO DE
ACIDENTES AERONÁUTICOS

RELATÓRIO FINAL SIMPLIFICADO

DADOS DA OCORRÊNCIA								
DATA - HORA		INVESTIGAÇÃO		SUMA N°				
15MAIO2020 - 11:40 (UTC)		SERIPA V		A-065/CENIPA/2020				
CLASSIFICAÇÃO		TIPO(S)		SUBTIPO(S)				
ACIDENTE		[SCF-PP] FALHA OU MAU FUNCIONAMENTO DO MOTOR		FALHA DO MOTOR EM VOO				
LOCALIDADE		MUNICÍPIO		UF	COORDENADAS			
BAIRRO BRAÇO DO BAÚ		ILHOTA		SC	26°46'57''S 048°53'47''W			
DADOS DA AERONAVE								
MATRÍCULA		FABRICANTE		MODELO				
PR-AAT		PIPER AIRCRAFT		PA-25-235				
OPERADOR			REGISTRO		OPERAÇÃO			
BANALVES AVIAÇÃO AGRÍCOLA LTDA.			SAE-AG		AGRÍCOLA			
PESSOAS A BORDO / LESÕES / DANOS À AERONAVE								
A BORDO		LESÕES					DANOS À AERONAVE	
		Ileso	Leve	Grave	Fatal	Desconhecido		
Tripulantes	1	1	-	-	-	-	Nenhum	
Passageiros	-	-	-	-	-	-	Leve	
Total	1	1	-	-	-	-	X Substancial	
							Destruída	
Terceiros	-	-	-	-	-	-	Desconhecido

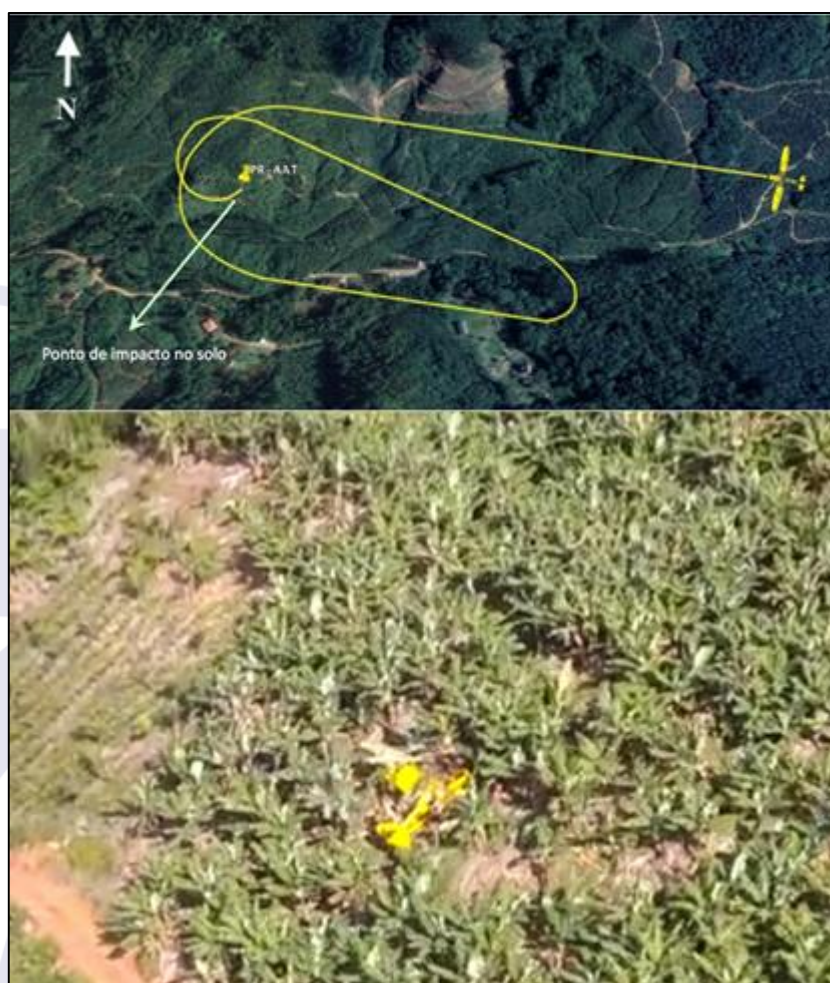
O piloto disse ter mantido uma aproximação em curva pela esquerda e o toque em área de aclive em uma lavoura de bananas, conforme as Figuras 1 e 2.

Figura 1 - Croqui e vista superior do local da ocorrência.

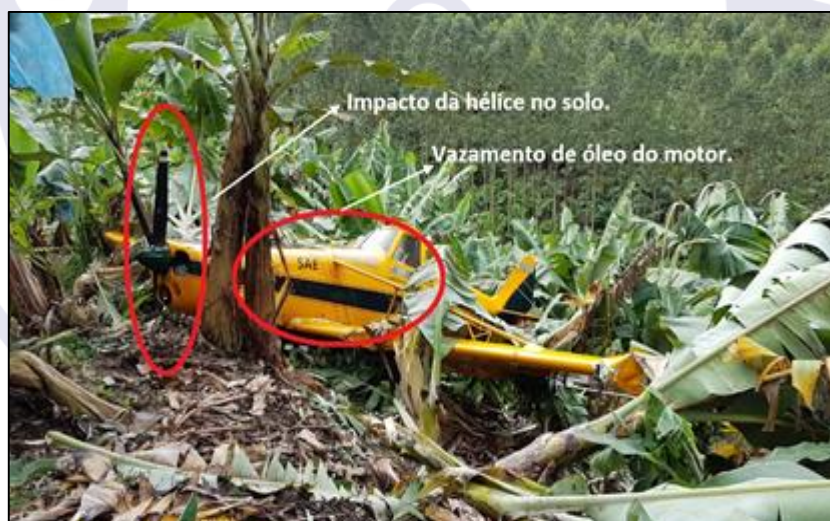
Nesse momento, o piloto iniciou uma curva nivelada pela esquerda, buscando encontrar uma área para pouso, quando perdeu a visibilidade devido à presença de óleo do motor no para-brisa, de forma que iniciou os procedimentos para pouso forçado e alijou o defensivo agrícola.

Figura 2 - Vista lateral esquerda com destaques para a hélice e o óleo do motor no capô da aeronave.

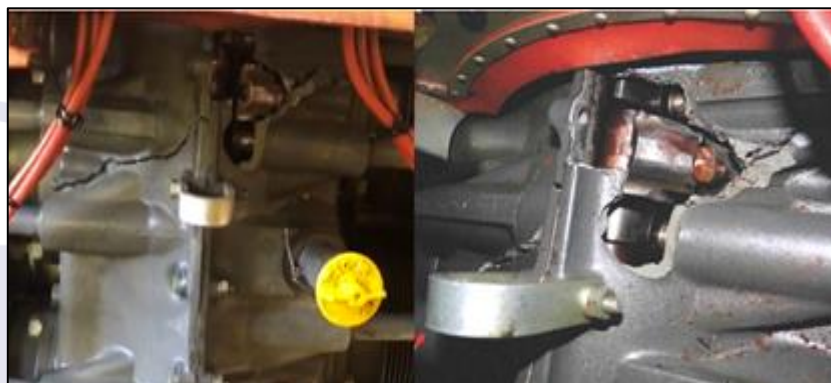
O motor foi submetido à análise de especialistas do Departamento de Ciência e Tecnologia Aeroespacial (DCTA), os quais relataram que a falha do motor estava

relacionada ao desprendimento de um dos contrapesos dinâmicos do seu alojamento, de forma que ele poderia ter soltado um de seus lados e, devido ao funcionamento do motor, impactado contra os componentes internos, como o eixo comando de válvulas, saia dos cilindros e outros componentes, danificando-os.

Figura 3 - Vista da fratura na parte superior do bloco do motor, altura dos cilindros 5 e 6.

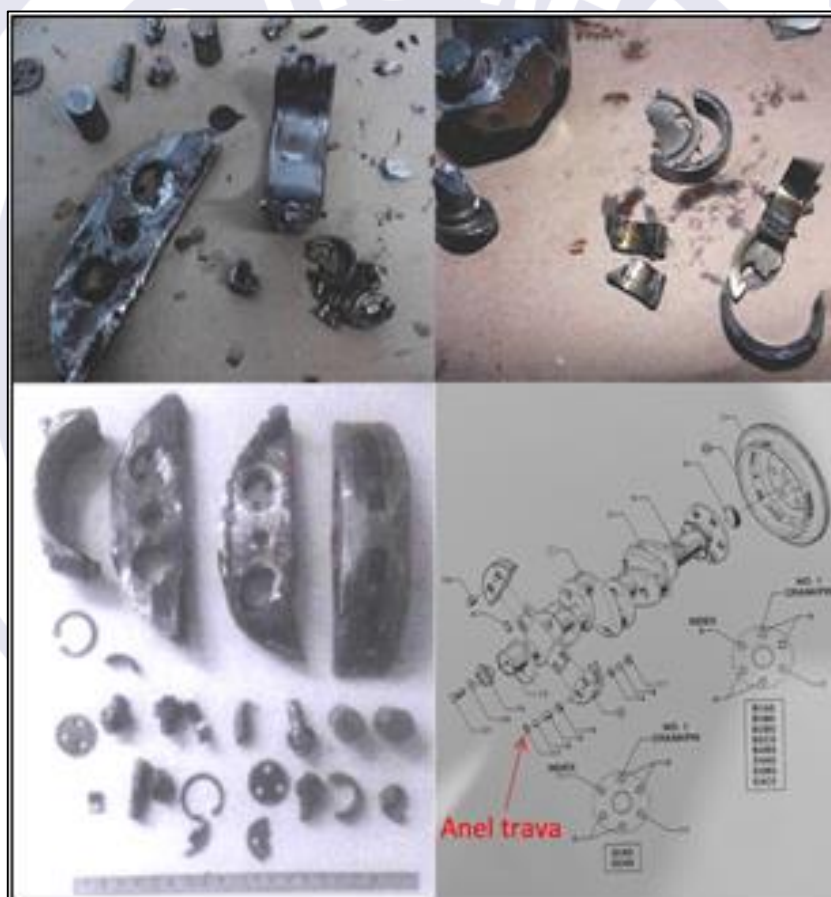
Os contrapesos, bucha, anel-trava e arruela encontrados no interior do cárter foram levados para análise no laboratório da Divisão de Materiais do DCTA (Figura 4).

Figura 4 - Vista geral dos materiais recolhidos para análise em laboratório.

Ressalta-se que o anel trava (*RING, internal retaining*), PN LW-14820, em destaque na Figura 4, foi substituído na última revisão geral do motor em 31JUL2019.

Considerando que o anel trava (*RING, internal retaining*) foi substituído na última revisão do motor, é possível que, durante o procedimento de montagem, tenha ocorrido alguma não conformidade no assentamento do anel trava e gerado uma concentração de tensão em determinado ponto do anel, fazendo com que ele se desprendesse de sua canaleta. Dessa forma, a arruela também se deslocaria junto com o pino e liberaria um lado do contrapeso dinâmico.

Atuar junto à Organização de Manutenção Remasul Aviação Manutenção de Aeronaves Ltda. (CHE 9107-01/ANAC), a fim de que aquela organização demonstre que possui e aplica todos os recursos necessários à adequada prestação de serviços de manutenção nos motores *Lycoming O-540-B2C5*, conforme preconiza a regulamentação em vigor, os respectivos manuais técnicos e a lista de capacidades da empresa.

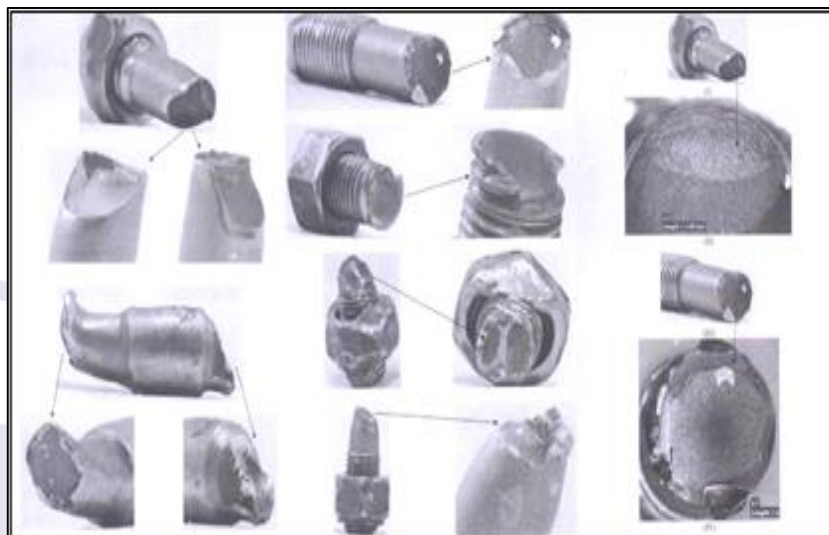
Por meio de análises visuais e estereoscópicas, verificou-se que todas as peças mostradas na Figura 4 apresentaram fraturas por sobrecargas e não foi observada a presença de corrosão ou fadiga nessas peças (Figuras 5 e 6).

Figura 5 - Análise dos componentes mostrando marcas de impacto, amassamentos e superfícies fraturadas com características típicas de sobrecarga.

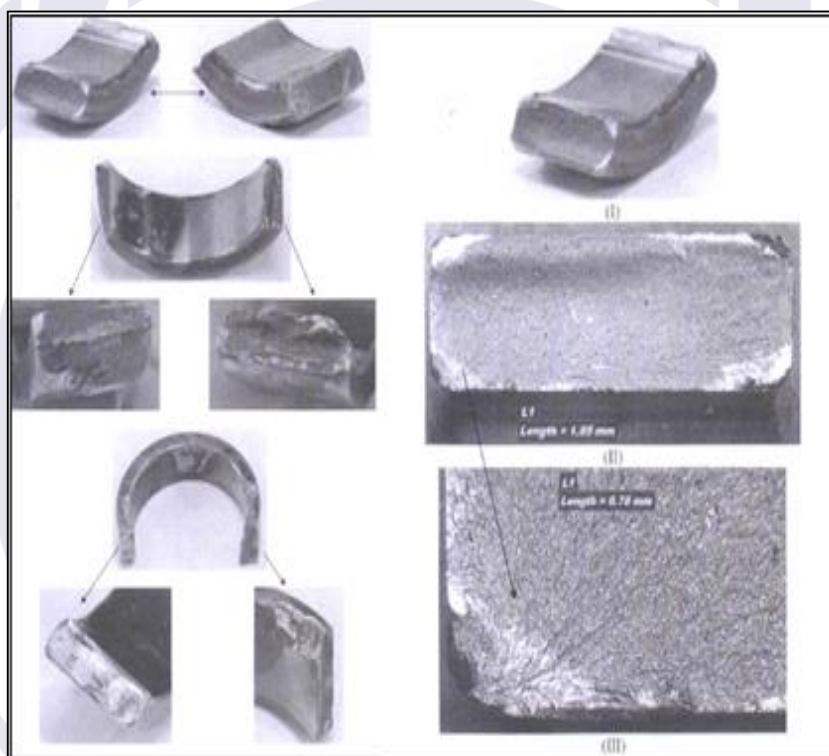
Figura 6 - Análise dos componentes mostrando marcas de impacto, amassamentos e superfícies fraturadas com características típicas de sobrecarga.

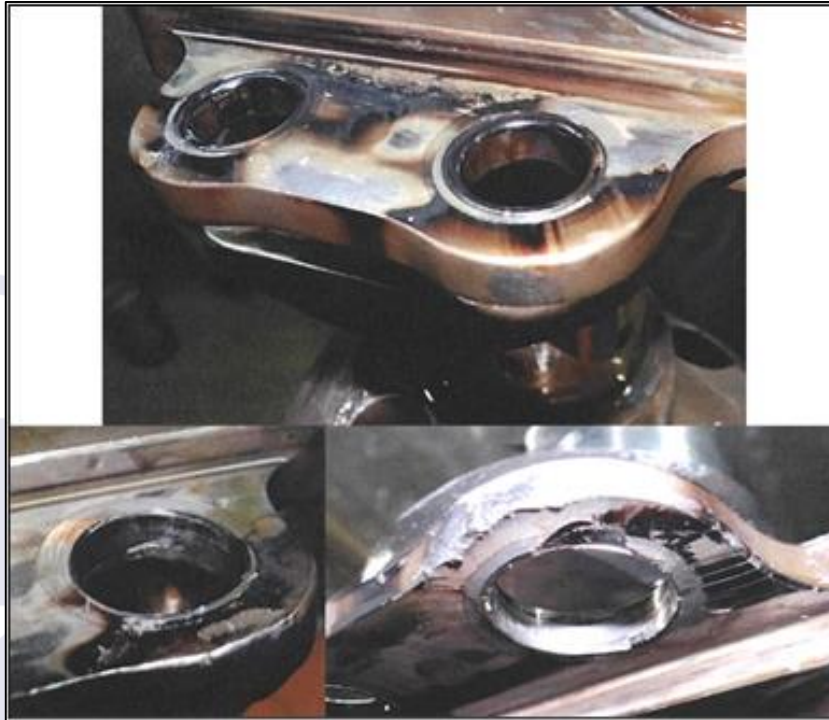
Durante a análise do motor, foi possível verificar que a aba do contrapeso dinâmico sofreu deformações e danos por sobrecarga observado nos furos das buchas, conforme Figura 7.

Figura 7 - Vista da aba mostrando o dano provocado pela saída da bucha.

O fato de o motor estar em funcionamento no momento do desprendimento fez com que o contrapeso dinâmico saísse de seu alojamento devido à força centrífuga e colidisse contra a estrutura interna do bloco do motor, danificando diversos componentes internos.
