COMANDO DA AERONÁUTICA
CENTRO DE INVESTIGAÇÃO E PREVENÇÃO DE
ACIDENTES AERONÁUTICOS

RELATÓRIO FINAL SIMPLIFICADO

DADOS DA OCORRÊNCIA								
DATA - HORA		INVESTIGAÇÃO		SUMA N°				
28DEZ2020 - 17:00 (UTC)		SERIPA III		A-159/CENIPA/2020				
CLASSIFICAÇÃO		TIPO(S)		SUBTIPO(S)				
ACIDENTE		[UNK] INDETERMINADO		NIL				
LOCALIDADE		MUNICÍPIO		UF	COORDENADAS			
RIO PARNAÍBA		RIO PARNAÍBA		MG	19°12'43"S 046°14'46"W			
DADOS DA AERONAVE								
MATRÍCULA		FABRICANTE		MODELO				
PR-ALA		PIPER AIRCRAFT		PA 25-235				
OPERADOR			REGISTRO		OPERAÇÃO			
SOCANA AVIAÇÃO AGRÍCOLA			SAE-AG		AGRÍCOLA			
PESSOAS A BORDO / LESÕES / DANOS À AERONAVE								
A BORDO		LESÕES					DANOS À AERONAVE	
		Ileso	Leve	Grave	Fatal	Desconhecido		
Tripulantes	1	-	-	-	-	1	Nenhum	
Passageiros	-	-	-	-	-	-	Leve	
Total	1	-	-	-	-	1	X Substancial	
							Destruída	
Terceiros	-	-	-	-	-	-	Desconhecido

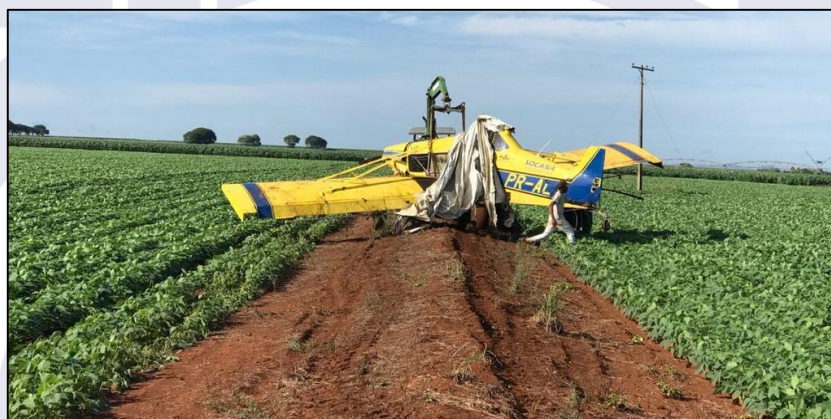
A aeronave foi removida do local e desmontada sem a anuência da Autoridade de Investigação SIPAER. Dessa forma, a investigação ficou prejudicada.

Figura 1- Aeronave sendo removida sem a anuência da Autoridade de Investigação SIPAER. Fonte: Operador

No acidente em questão, a Autoridade de Investigação SIPAER foi notificada com um atraso de 19 dias. Não obstante, a aeronave já havia sido desmontada e movimentada pelo operador.

O local do acidente também não foi preservado. Dessa forma, não pôde ser realizada a coleta de dados prevista na Ação Inicial.

Atuar junto à SOCANA Aviação Agrícola, a fim de que aquele operador observe o fiel cumprimento da legislação em vigor, possibilitando que a Autoridade de Investigação SIPAER possa exercer suas atribuições previstas na Lei nº 7.565/1986, com o objetivo único de prevenir novas ocorrências por meio da identificação dos possíveis fatores que tenham contribuído, direta ou indiretamente, para o acidente ou incidente aeronáutico.
