COMANDO DA AERONÁUTICA
CENTRO DE INVESTIGAÇÃO E PREVENÇÃO DE
ACIDENTES AERONÁUTICOS

RELATÓRIO FINAL SIMPLIFICADO

DADOS DA OCORRÊNCIA				
DATA - HORA	INVESTIGAÇÃO	SUMA N°		
18 JAN 2018 - 11:15 (UTC)	SERIPA II	A-010/CENIPA/2018		
CLASSIFICAÇÃO	TIPO(S)	SUBTIPO(S)		
ACIDENTE	[LALT] OPERAÇÃO A BAIXA ALTITUDE	NIL		
LOCALIDADE	MUNICÍPIO	UF	COORDENADAS	
FAZENDA CACHOEIRA BONITA	ITABELA	BA	16°41'06"S	039°31'37"W

DADOS DA AERONAVE		
MATRÍCULA	FABRICANTE	MODELO
PR-ARH	AIR TRACTOR	AT-402B
OPERADOR	REGISTRO	OPERAÇÃO
AEROVERDE AVIAÇÃO AGRÍCOLA LTDA	SAE-AG	AGRÍCOLA

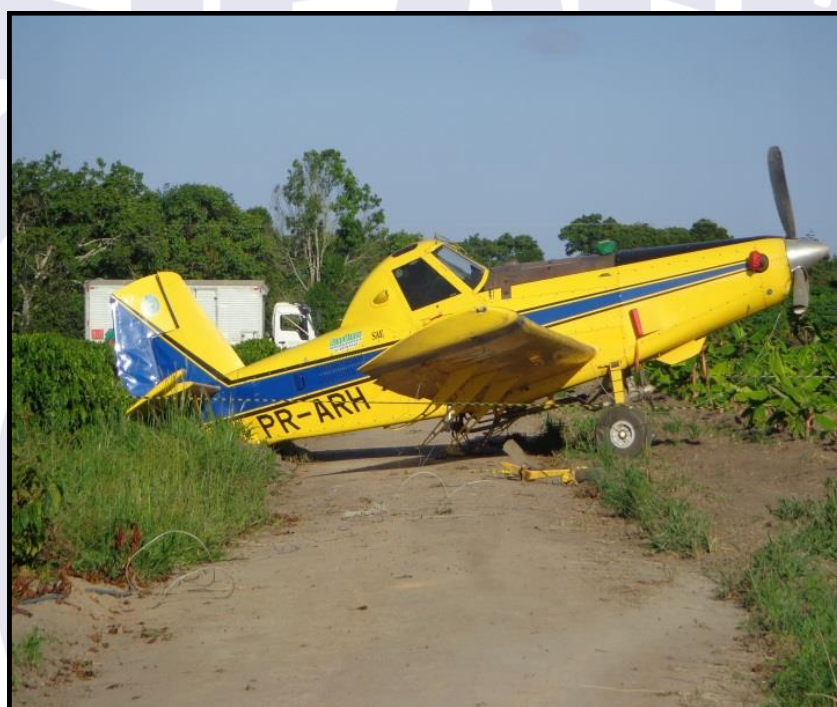
A aeronave teve danos substanciais. O PIC saiu ileso.

Figura 1 - Vista da aeronave após o acidente.
