COMANDO DA AERONÁUTICA
CENTRO DE INVESTIGAÇÃO E PREVENÇÃO DE
ACIDENTES AERONÁUTICOS

RELATÓRIO FINAL
A-052/CENIPA/2020

OCORRÊNCIA:	ACIDENTE
AERONAVE:	PR-DTY
MODELO:	PA-25-260
DATA:	18ABR2020

O presente Relatório Final refere-se ao acidente com a aeronave PR-DTY, modelo PA-25-260, ocorrido em 18ABR2020, classificado como “[LALT] Operação a baixa altitude”.

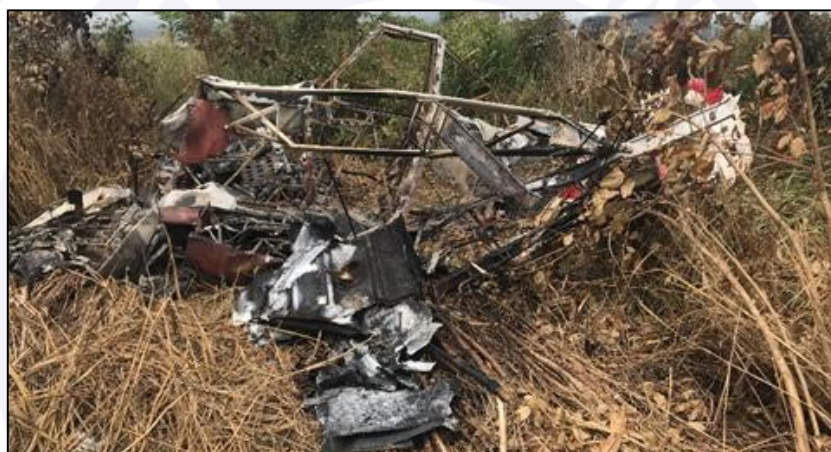
A aeronave incendiou-se após o impacto e ficou destruída.

Figura 1 - Vista geral dos destroços do PR-DTY.

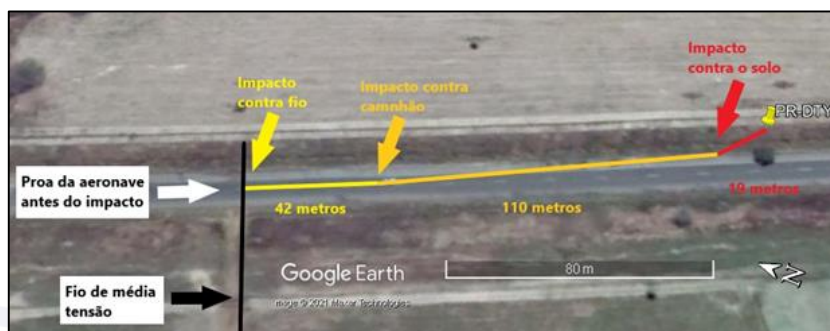
Após o segundo impacto, a aeronave percorreu, aproximadamente, 110 metros e atingiu o solo próximo ao acostamento da rodovia, vindo sequencialmente a se arrastar e sair da estrada, parando a 90° em relação ao eixo da BR-135 (Figura 2).

Figura 2 - Croqui do acidente. Fonte: adaptado Google Earth.

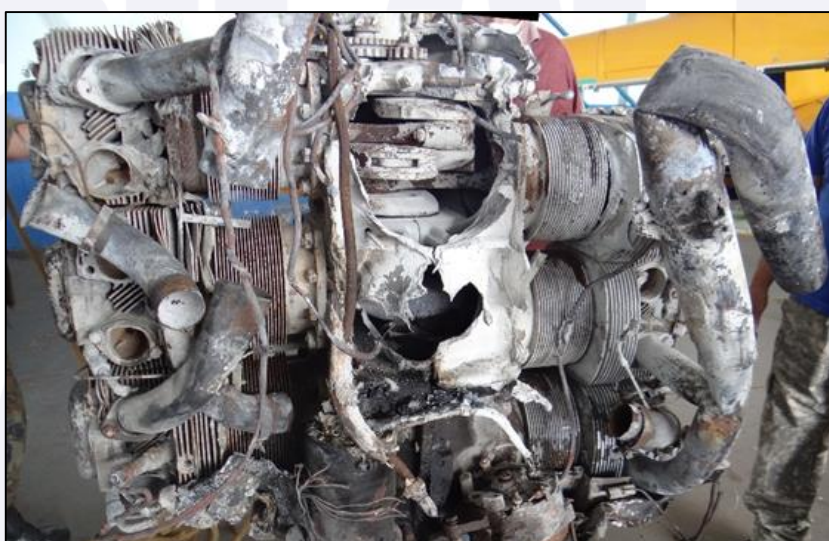
A análise apontou que o motor ficou exposto a temperaturas superiores a 820°C, levando componentes dos sistemas de lubrificação, de alimentação de combustível,

Inicialmente, constatou-se que o motor apresentava avarias severas em decorrência do incêndio que sucedeu à colisão da aeronave contra o caminhão, na BR-135. Observou-se, ainda, que grande parte do motor foi consumida pelo fogo (Figura 3).

Figura 3 - Visão geral do motor da aeronave.

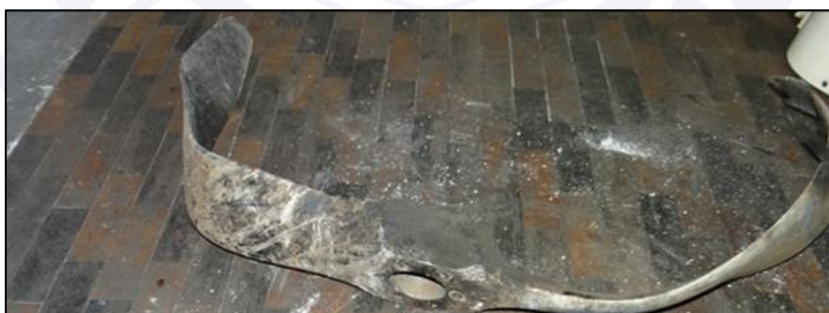
A hélice foi o componente que forneceu indício de que o motor não estava parado no instante da colisão da aeronave. A Figura 4 mostra uma vista geral e o dobramento voltado para trás em ambas as pás.

Figura 4 - Vista geral da hélice com as pontas das pás voltadas para trás.

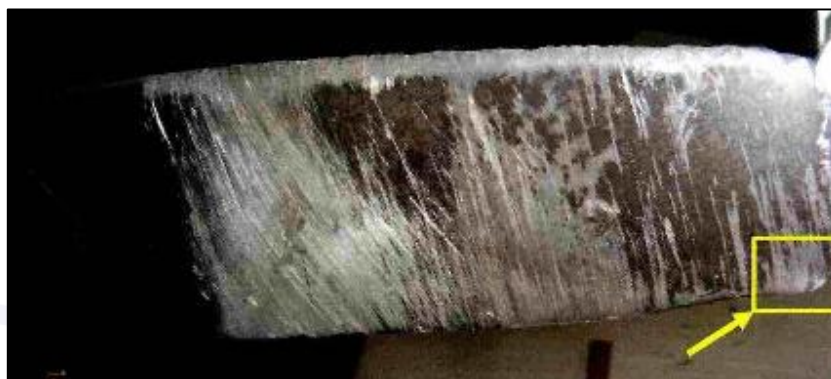
A Figura 5 mostra uma pá da hélice com riscos transversais. Pode ser observado, no destaque, um pequeno dobramento voltado para frente, na extremidade da pá.

Figura 5 - Vista de uma pá da hélice mostrando os riscos transversais, marcas de impacto e dobramento voltado para frente.

A investigação referente ao sistema motopropulsor da aeronave concluiu que o motor não estava parado no instante em que o avião impactou o solo e foram observados indícios de que estava com potência de média para baixa.

A hélice foi o único componente que forneceu indícios de que o motor não estava parado no instante da colisão da aeronave. Uma das pás apresentava riscos transversais, marcas de impacto e dobramento voltado para frente.
