COMANDO DA AERONÁUTICA
CENTRO DE INVESTIGAÇÃO E PREVENÇÃO DE
ACIDENTES AERONÁUTICOS

RELATÓRIO FINAL SIMPLIFICADO

DADOS DA OCORRÊNCIA								
DATA - HORA		INVESTIGAÇÃO		SUMA Nº				
07MAR2020 - 09:00 (UTC)		SERIPA VII		A-035/CENIPA/2020				
CLASSIFICAÇÃO		TIPO(S)		SUBTIPO(S)				
ACIDENTE		[RI] INCURSÃO EM PISTA		NIL				
LOCALIDADE		MUNICÍPIO		UF	COORDENADAS			
AERÓDROMO FAZENDA JAQUELINE (SNIZ)		VILHENA		RO	12°52'57"S	060°07'10"W		
DADOS DA AERONAVE								
MATRÍCULA		FABRICANTE		MODELO				
PR-ENZ		AIR TRACTOR		AT-502B				
OPERADOR			REGISTRO		OPERAÇÃO			
AGROPECUÁRIA MASSUTTI LTDA.			TPP		AGRÍCOLA			
PESSOAS A BORDO / LESÕES / DANOS À AERONAVE								
A BORDO		LESÕES					DANOS À AERONAVE	
		lleso	Leve	Grave	Fatal	Desconhecido		
Tripulantes	1	1	-	-	-	-	Nenhum	
Passageiros	-	-	-	-	-	-	Leve	
Total	1	1	-	-	-	-	X Substancial	
							Destruída	
Terceiros	-	-	-	-	-	-	Desconhecido

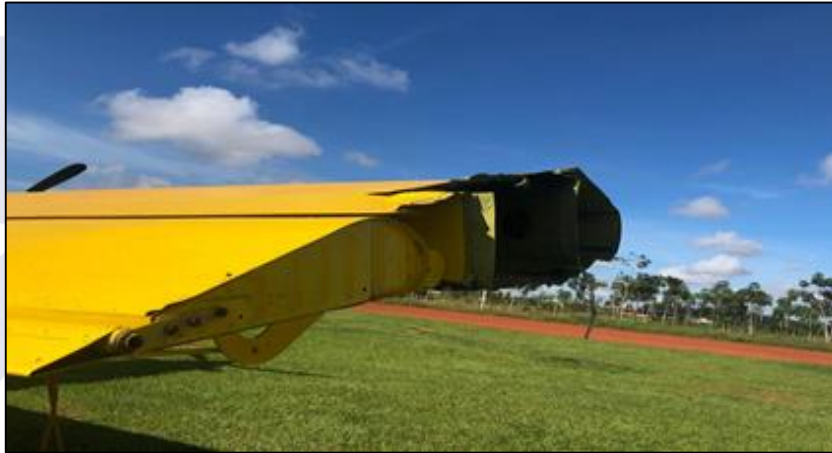
Figura 1 - Foto aproximada do dano na asa direita após o impacto.

Após o pouso, foi realizada uma inspeção visual preliminar, sendo avaliado que os danos ficaram restritos à ponta da asa direita, sem danificar o respectivo aileron. Após a análise preliminar, o operador realizou o traslado da aeronave até o Aeródromo de Tangará da Serra, MT (SWTS), localidade em que se encontrava a empresa que era responsável pela execução das manutenções da aeronave e que ficou encarregada de realizar os reparos necessários.

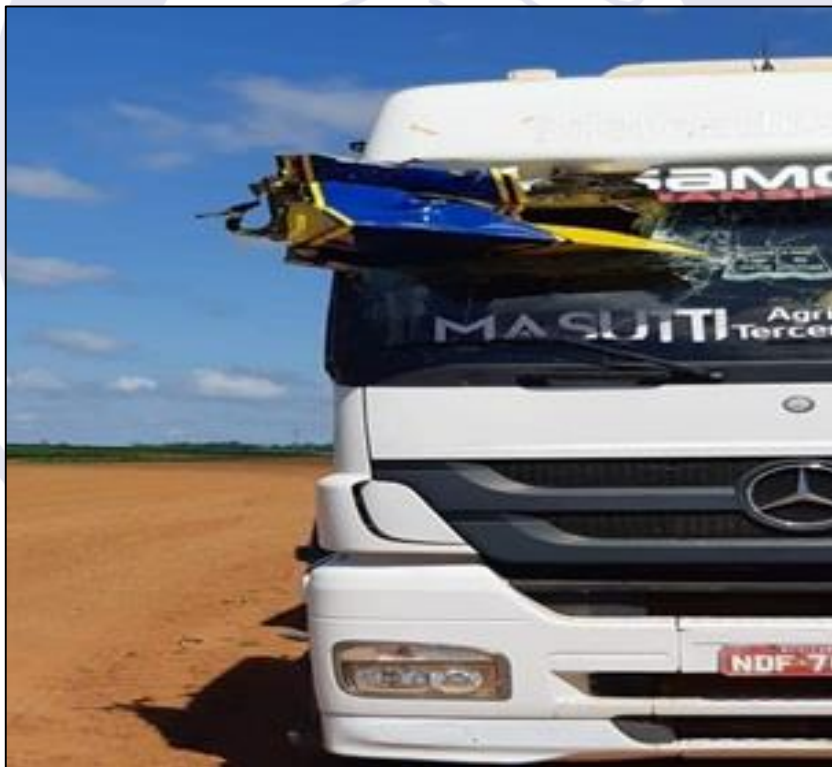
Figura 2 - Condição da carreta após o impacto da asa direita da aeronave.

Houve danos à carreta. A aeronave teve danos substanciais. O piloto e o motorista do veículo saíram ilesos.

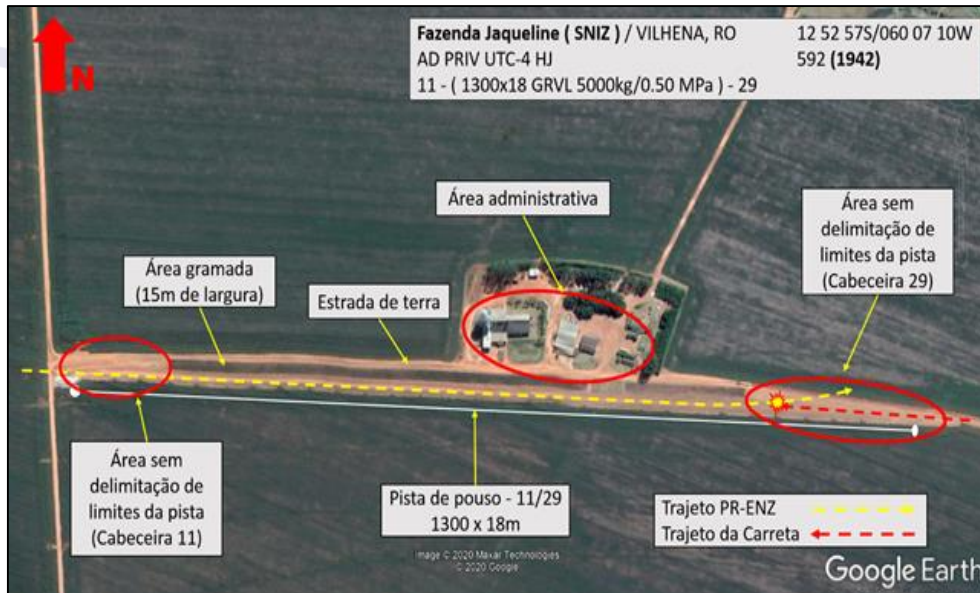
Contudo, conforme as imagens de satélite, obtidas por meio do programa *Google Earth*, é possível visualizar que ao lado da pista do Aeródromo Fazenda Jaqueline, na área entre a pista de pouso e as construções da Fazenda, existia uma estrada de terra que passava pelo setor norte, separada por uma faixa de grama com apenas 15 metros de largura (Figura 3).

Figura 3 - Croqui das áreas de vulnerabilidade em SNIZ e a dinâmica da ocorrência (trajeto da aeronave x trajeto da carreta). Fonte: *Google Earth*. Acesso em 08AGO2020.

Essa estrada de terra percorria toda a lateral da pista no setor norte, afastada cerca de 15 metros. Mas, próximo às cabeceiras, a distância diminuía até praticamente se misturar com a pista de pouso e não ser mais possível estabelecer os limites entre elas, fato que, possivelmente, causou confusão ao motorista da carreta.

Contudo, devido aos fatos narrados anteriormente, inferiu-se que não houve uma gestão de risco adequada, uma vez que a ausência de barreiras físicas entre a estrada de terra e a pista de pouso permitiu que pessoas ou veículos adentrassem inadvertidamente naquela área.

Atuar junto ao proprietário do Aeródromo Fazenda Jaqueline (SNIZ), a fim de que sejam implementadas melhorias na infraestrutura daquele aeródromo, de modo a impossibilitar o acesso inadvertido de veículos e pedestres na área destinada a pousos e decolagens de aeronaves, como também, ações de conscientização dos funcionários e motoristas que circulem próximo a essas áreas.
