**COMANDO DA AERONÁUTICA**  
**CENTRO DE INVESTIGAÇÃO E PREVENÇÃO DE**  
**ACIDENTES AERONÁUTICOS**

**RELATÓRIO FINAL SIMPLIFICADO**

DADOS DA OCORRÊNCIA								
DATA - HORA		INVESTIGAÇÃO		SUMA N°				
17MAI2018 - 12:00 (UTC)		SERIPA III		IG-090/CENIPA/2018				
CLASSIFICAÇÃO		TIPO(S)		SUBTIPO(S)				
INCIDENTE GRAVE		[LALT] OPERAÇÃO A BAIXA ALTURA		NIL				
LOCALIDADE		MUNICÍPIO		UF	COORDENADAS			
FAZENDA MONTE CARMELO		IRAÍ DE MINAS		MG	18°56'59"S 047°28'27"W			
DADOS DA AERONAVE								
MATRÍCULA		FABRICANTE		MODELO				
PR-FDM		AIR TRACTOR		AT-502B				
OPERADOR			REGISTRO		OPERAÇÃO			
FENNER AVIAÇÃO AGRÍCOLA LTDA.			SAE-AG		AGRÍCOLA			
PESSOAS A BORDO / LESÕES / DANOS À AERONAVE								
A BORDO		LESÕES					DANOS À AERONAVE	
		Ileso	Leve	Grave	Fatal	Desconhecido		
Tripulantes	1	1	-	-	-	-	Nenhum	
Passageiros	-	-	-	-	-	-	X Leve	
<b>Total</b>	<b>1</b>	<b>1</b>	-	-	-	-	Substancial	
							Destruída	
Terceiros	-	-	-	-	-	-	Desconhecido

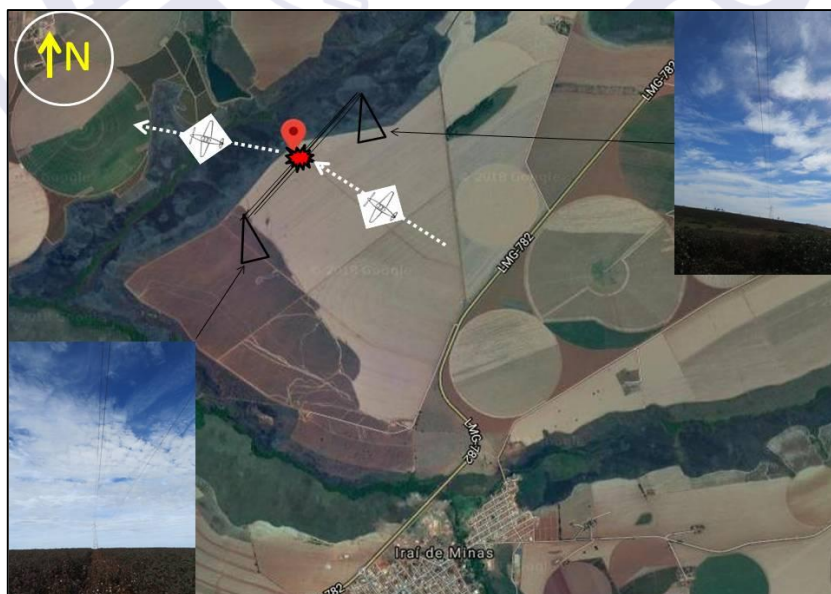
A rede de alta tensão ficava na extremidade da área destinada à aplicação do defensivo e os cabos estavam entre 8 e 10 metros de altura.

Durante o voo, a aeronave passou por baixo da rede, fazendo com que o estabilizador vertical colidisse contra os cabos de alta tensão (Figura 1).

Figura 1 - Croqui da ocorrência.

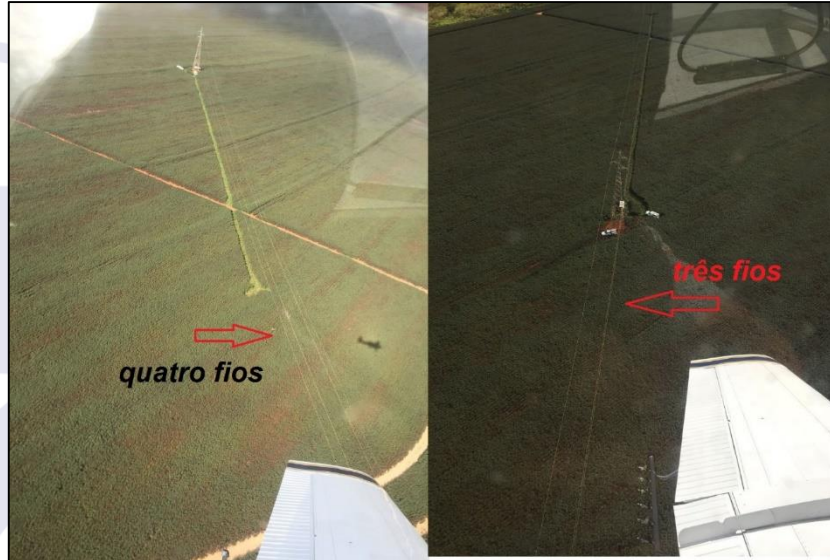
Segundo o tripulante, ele realizava essa manobra com certa frequência, de modo a agilizar a aplicação dos defensivos. Nessa passagem, ele disse que “calculou mal” e passou um pouco mais alto, culminando na colisão (Figura 2).

Figura 2 - Duas perspectivas do local da ocorrência.

O toque pode ter ocorrido em um cabo que o piloto não viu, uma vez que eles não possuíam grande espessura e não proporcionavam estímulos visuais adequados para os pilotos.

Possivelmente, ao ver os cabos acima da aeronave, o piloto julgou que estava livrando o obstáculo, mas não percebeu que estava em uma altura na qual o estabilizador tocava na rede elétrica.

Houve a adoção de relatórios de gerenciamento de risco, em que ocorreram atualizações das informações referentes ao relatório de gerenciamento de risco da área do ocorrido, aumentando o grau de severidade perceptível de uma possível colisão, visando uma maior percepção de segurança operacional dos tripulantes; a criação de *checklists* de planejamento, entregue à cada piloto, que deve ser mantido dentro da aeronave e seguido antes de toda e qualquer operação, contribuindo para o aprimoramento do SGSO; a realização de reuniões e de palestras nas quais são abordados os assuntos a saber: relativos à segurança operacional relacionados principalmente ao início das safras, onde foram pautadas os eventos do acidente ocorrido, bem como a outros acidentes, a fim de se elevar a percepção da segurança operacional; tópicos relativos aos riscos e perigos nas operações, apontando eventos reais e hipotéticos, como a análise de seus riscos, evidenciando a importância do gerenciamento e planejamento de voo, com a avaliação das áreas antes de cada aplicação, mesmo tendo consultado o relatório de gerenciamento de risco previamente realizado.
