COMANDO DA AERONÁUTICA
CENTRO DE INVESTIGAÇÃO E PREVENÇÃO DE
ACIDENTES AERONÁUTICOS

RELATÓRIO FINAL SIMPLIFICADO

DADOS DA OCORRÊNCIA								
DATA - HORA		INVESTIGAÇÃO		SUMA N°				
18SET2020	18:39 (UTC)	SERIPA V		A-114/CENIPA/2020				
CLASSIFICAÇÃO	TIPO(S)		SUBTIPO(S)					
ACIDENTE	[SCF-PP] FALHA OU MAU FUNCIONAMENTO DE MOTOR		FALHA DE MOTOR EM VOO					
LOCALIDADE	MUNICÍPIO	UF	COORDENADAS					
ÁREA URBANA)	COLOMBO	PR	25°19'32"S	049°14'23"W				
DADOS DA AERONAVE								
MATRÍCULA	FABRICANTE		MODELO					
PR-FFE	CESSNA AIRCRAFT		152					
OPERADOR		REGISTRO		OPERAÇÃO				
ESCOLA PARANAENSE DE AVIACAO LTDA.		PRI		INSTRUÇÃO				
PESSOAS A BORDO / LESÕES / DANOS À AERONAVE								
A BORDO		LESÕES					DANOS À AERONAVE	
		Ileso	Leve	Grave	Fatal	Desconhecido		
Tripulantes	2	2	-	-	-	-	Nenhum	
Passageiros	-	-	-	-	-	-	Leve	
Total	2	2	-	-	-	-	X Substancial	
							Destruída	
Terceiros	-	-	-	-	-	-	Desconhecido

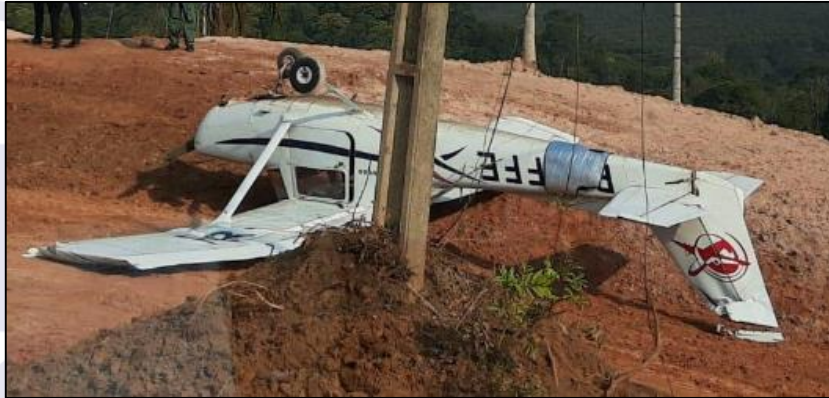
Durante a subida, a aeronave apresentou perda de potência. O IN realizou a aproximação para pouso em um descampado e, após o toque no solo, a aeronave capotou.

Figura 1 - Vista do PR-FFE após o acidente.

A aeronave teve danos substanciais e os pilotos saíram ilesos.

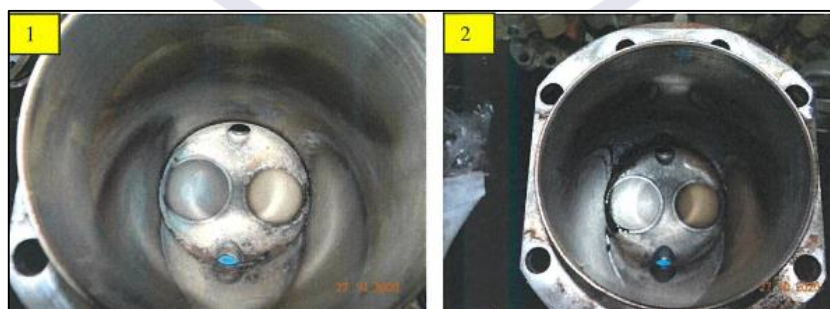
Nenhuma anormalidade foi encontrada no carburador. Todavia, os pistões dos cilindros 1 e 2 evidenciaram que o motor estava operando com a mistura ar/combustível “pobre” (Figura 2).

Figura 2 - Visão geral dos cilindros 1 e 2 do motor *Lycoming* SN L-19152-15.

Os exames apontaram que o motor estava trabalhando com temperatura elevada. Isso foi percebido na coloração clara dos depósitos no interior da câmara de combustão.

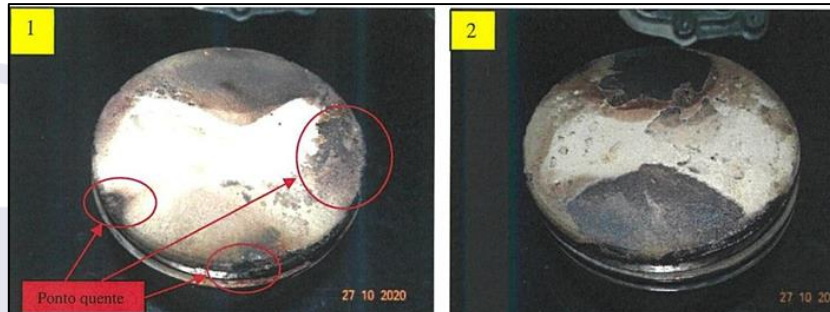
Nas cabeças dos pistões dos cilindros 1 e 2, além dos depósitos com a coloração clara, foi observada a presença de pontos quentes, o que indicou o início do fenômeno de pré-ignição com conseqüente detonação (Figura 3).

Figura 3 - Pistões dos cilindros 1 e 2, com destaque para os pontos quentes.

Foram observados indícios de que o motor estava operando com temperatura elevada. Ela pode ter sido provocada por erro no ajuste do avanço de ignição inicial ou pela defasagem no sincronismo dos magnetos ou ainda pela operação do motor com mistura ar/combustível pobre. A perda de potência do motor está relacionada com a ruptura, por fadiga observada, no entalhe da haste da válvula de admissão do cilindro 3 do motor.

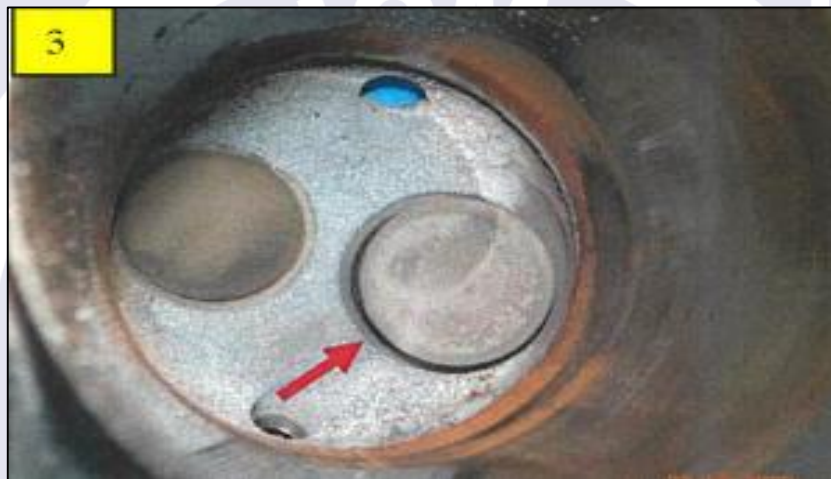
No cilindro 3, foi identificado que a válvula de admissão estava solta (Figura 04).

Figura 4 - Vista do cilindro 3 com a válvula de admissão solta.

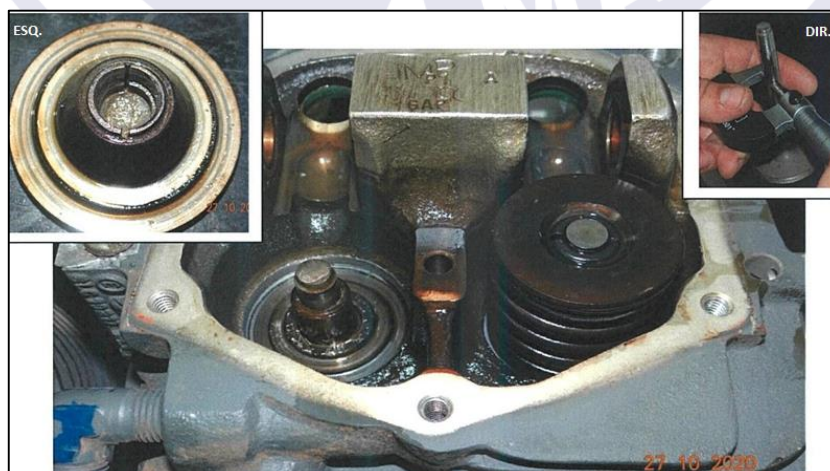
Os exames revelaram que a válvula de admissão do cilindro 3 estava rompida. A ruptura ocorreu no entalhe das travas da válvula. Na Figura 5, à esquerda, destaca-se o assento superior da mola com as travas junto com a parte rompida da válvula. O destaque do lado direito da foto mostra o instante em que a haste da válvula foi medida.

Figura 5 - Válvula de admissão do cilindro 3.

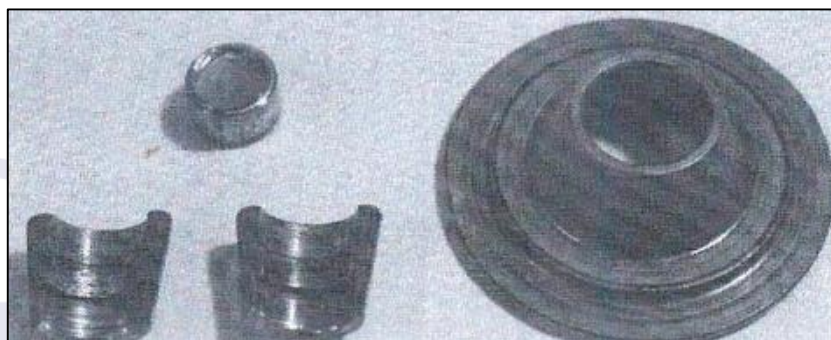
Inicialmente, o exame visual da válvula indicou que a superfície de fratura apresentava marcas de praia típicas de fratura por fadiga do material e que ela ocorreu no rasgo de chaveta da haste da válvula (Figura 6).

Figura 6 - Fratura no rasgo de chaveta da haste da válvula.

O resultado do exame na peça indicou que a fratura ocorreu no rasgo de chaveta da haste da válvula analisada. A superfície de fratura apresentou marcas de praia típicas de fratura por fadiga do material. A trinca de fadiga iniciou-se na superfície do material, na região de menor diâmetro da haste (rasgo de chaveta), onde ocorre o encaixe e conseqüentemente, o contato com a chavetas de fixação. Foi possível observar ranhuras de usinagem na superfície da peça.

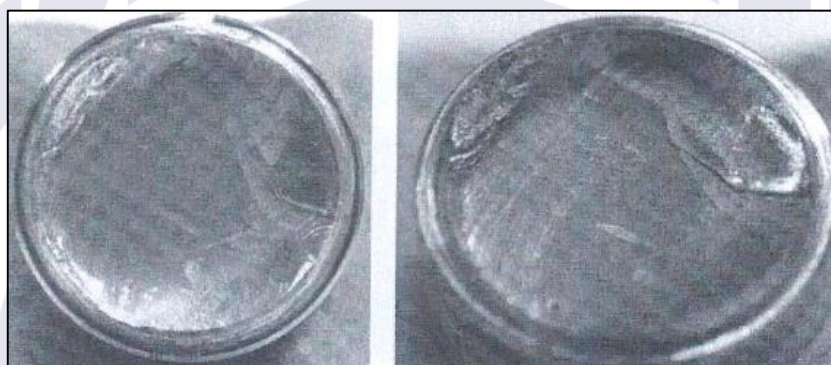
Na análise por estereoscopia, foi possível observar a presença de marcas de praia típica de fratura por fadiga do material (Figura 7).

Figura 7 - Vista da superfície de fratura com marcas de praia típicas de fratura por fadiga do material.
