**COMANDO DA AERONÁUTICA**  
**CENTRO DE INVESTIGAÇÃO E PREVENÇÃO DE**  
**ACIDENTES AERONÁUTICOS**

**RELATÓRIO FINAL SIMPLIFICADO**

| DADOS DA OCORRÊNCIA | | | | |
|---|--|---|---|---|
| 22JUL2018 - 18:20(UTC) | SERIPA V | A-123/CENIPA/2018 | | |

| DADOS DA AERONAVE | | |
|---|---|---|
| PR-FFN | CESSNA AIRCRAFT | 152 |

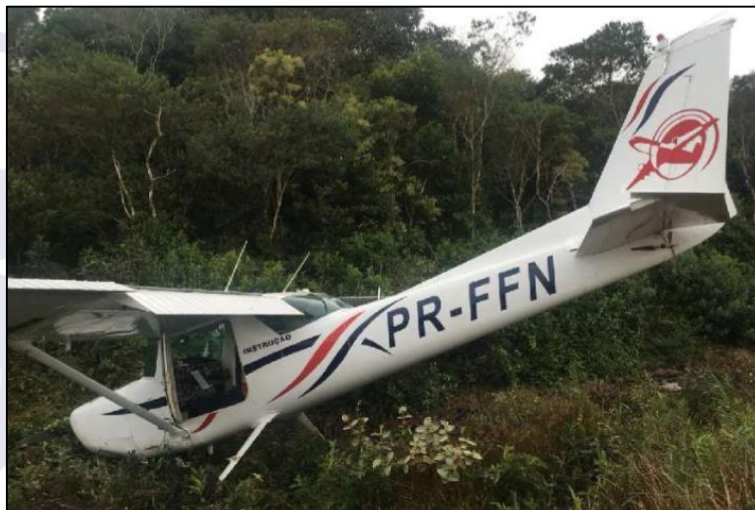
Figura 1 - Vista geral do PR-FFN após a saída de pista (*veer off*).

A aeronave teve danos substanciais. A piloto saiu ilesa.

Da mesma forma, com base nos apontamentos registrados nas fichas de voo e na dinâmica do acidente, concluiu-se que houve inadequação, por parte da piloto, tanto no uso dos comandos de voo quanto no emprego de parâmetros relacionados à operação da aeronave, como por exemplo, a efetividade nas correções. Essas deficiências levaram a perda de controle no solo e à conseqüente saída de pista.

Atuar junto à Escola Paranaense de Aviação, a fim de que esse Centro de Instrução, por ocasião dos treinamentos oferecidos a seus tripulantes, avalie a eficácia das técnicas de ensino prático de voo ministrada por seus instrutores, no tocante ao pouso e ao controle da aeronave no solo.

Atuar junto à Escola Paranaense de Aviação, a fim de que esse Centro de Instrução avalie a eficácia de seus processos de avaliação do piloto-aluno na prática de voo, no tocante à análise do desempenho do instruendo, conforme os níveis de aprendizagem e os aspectos a serem observados na conduta dos alunos previstos no MCA 58-3/2004.
