COMANDO DA AERONÁUTICA
CENTRO DE INVESTIGAÇÃO E PREVENÇÃO DE
ACIDENTES AERONÁUTICOS

RELATÓRIO FINAL SIMPLIFICADO

DADOS DA OCORRÊNCIA								
DATA - HORA		INVESTIGAÇÃO		SUMA N°				
08DEZ2017 - 12:30 (UTC)		SERIPA I		A-163/CENIPA/2017				
CLASSIFICAÇÃO		TIPO(S)		SUBTIPO(S)				
ACIDENTE		[CTOL] COLISÃO COM OBSTÁCULO DURANTE A DECOLAGEM E POUSO		NIL				
LOCALIDADE		MUNICÍPIO		UF	COORDENADAS			
VILA NEREU		SÃO FELIX DO XINGU		PA	06°19'17"S	052°01'21"W		
DADOS DA AERONAVE								
MATRÍCULA		FABRICANTE		MODELO				
PR-LOR		CESSNA AIRCRAFT		210R				
OPERADOR			REGISTRO		OPERAÇÃO			
PARTICULAR			TPP		PRIVADA			
PESSOAS A BORDO / LESÕES / DANOS À AERONAVE								
A BORDO		LESÕES					DANOS À AERONAVE	
		Ileso	Leve	Grave	Fatal	Desconhecido		
Tripulantes	1	-	1	-	-	-	Nenhum	
Passageiros	4	2	2	-	-	-	Leve	
Total	5	2	3	-	-	-	X Substancial	
							Destruída	
Terceiros	-	-	-	-	-	-	Desconhecido

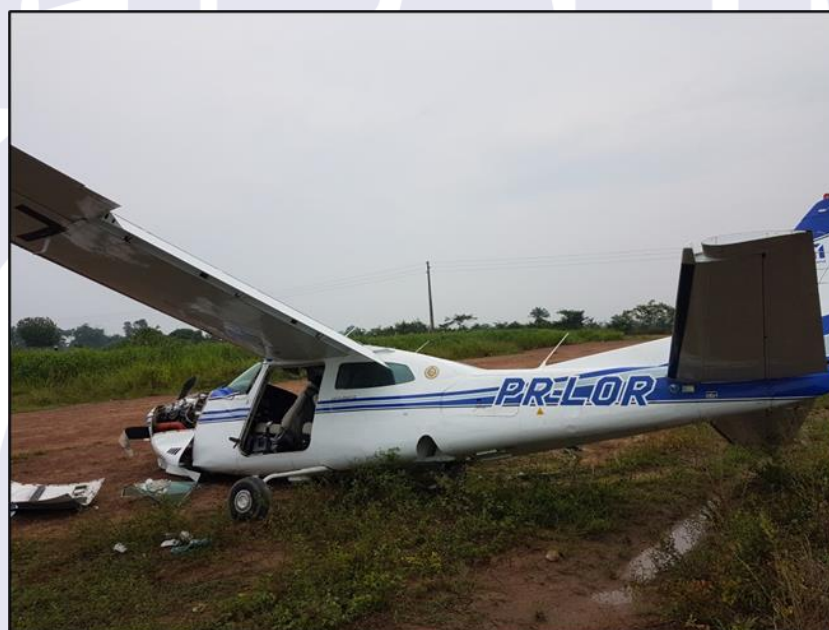
Na curta final para pouso, houve o choque do trem de pouso principal direito contra uma linha de transmissão de rede elétrica, fazendo com que a aeronave colidisse contra o solo.

A aeronave teve danos substanciais. O piloto e dois passageiros sofreram lesões leves e outros dois passageiros saíram ilesos.

Figura 1 - Posição da aeronave após o acidente. Ao fundo a linha de transmissão da rede elétrica contra a qual a aeronave colidiu.

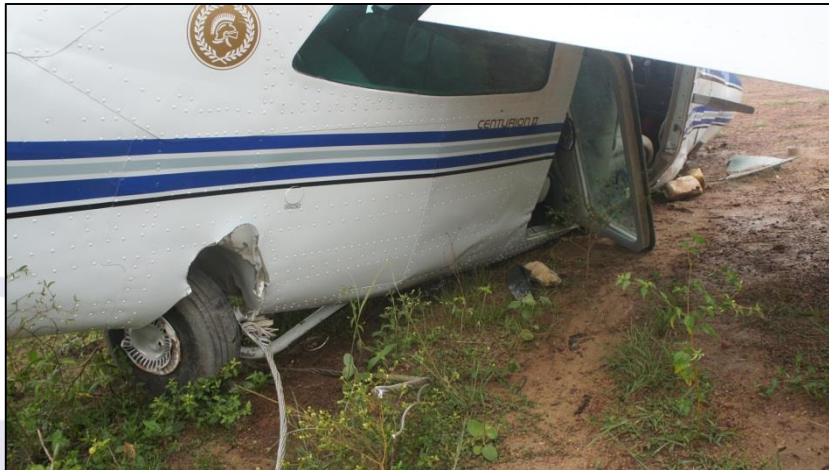
Foi tentado o desvio por cima, porém o trem de pouso principal direito colidiu contra esses cabos.

Houve tensionamento e ruptura dos cabos, bem como a quebra de um dos postes.

A aeronave colidiu contra a superfície de piçarra cerca de 22 metros à frente da linha e girou aproximadamente 70° à direita em seu eixo vertical, permanecendo com parte dos cabos enganchados no trem de pouso (Figura 2).

Figura 2 - Aeronave após a colisão, com cabos de transmissão de energia elétrica enganchados no trem de pouso principal direito.

Com o impacto houve danos substanciais no motor, pás da hélice, trem de pouso do nariz, trem de pouso principal direito, porta da cabine, asa direita, aileron direito, *flap* direito e fuselagem.
