COMANDO DA AERONÁUTICA
CENTRO DE INVESTIGAÇÃO E PREVENÇÃO DE
ACIDENTES AERONÁUTICOS

RELATÓRIO FINAL SIMPLIFICADO

DADOS DA OCORRÊNCIA					
DATA - HORA		INVESTIGAÇÃO		SUMA Nº	
22FEV2019 - 14:00 (UTC)		SERIPA V		A-033/CENIPA/2019	
CLASSIFICAÇÃO		TIPO(S)		SUBTIPO(S)	
ACIDENTE		[SCF-NP] FALHA OU MAU FUNCIONAMENTO DE SISTEMA / COMPONENTE		NIL	
LOCALIDADE		MUNICÍPIO		UF	COORDENADAS
AERÓDROMO 14 BIS (SSOK)		LONDRINA		PR	23°12'52"S 051°10'46"W

DADOS DA AERONAVE		
MATRÍCULA	FABRICANTE	MODELO
PR-RCS	PIPER AIRCRAFT	PA-31-325
OPERADOR		REGISTRO
PARTICULAR		TPP
		OPERAÇÃO
		PRIVADA

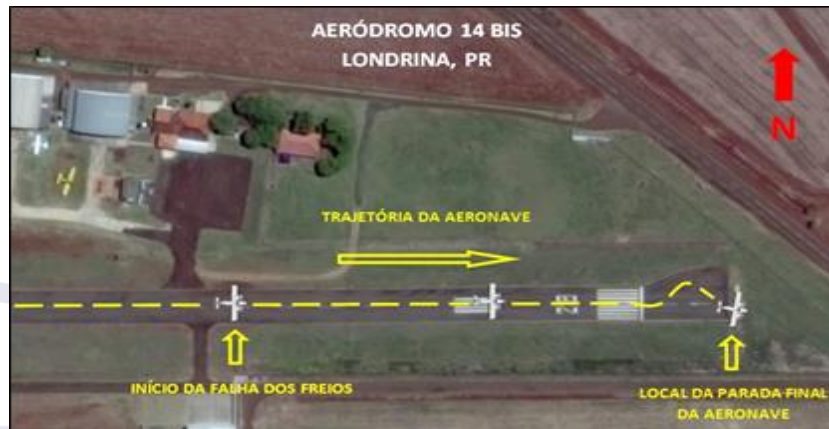
Ao tentar parar a aeronave, houve a falha do freio direito e a aeronave saiu da pista, caindo em um barranco (Figura 2).

Figura 2 - Croqui da ocorrência.

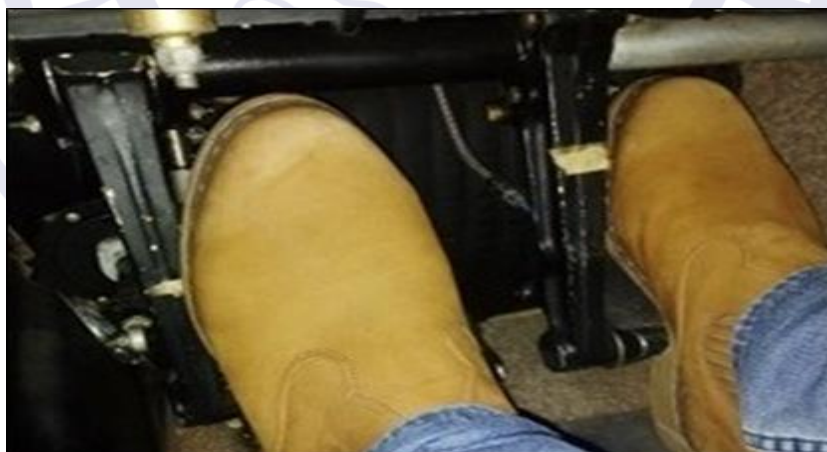
Com a finalidade de identificar possíveis anormalidades no sistema de frenagem, foram efetuados alguns testes funcionais. Foram aplicados movimentos repetidos nos pedais dos freios do piloto e do copiloto das rodas direita e esquerda do trem de pouso principal, a fim de pressurizar o sistema e, em seguida, foi aplicada uma força contínua. Segundos depois, observou-se que o pedal direito do copiloto começou a ceder, ficando alguns centímetros à frente do esquerdo (Figura 3).

Figura 3 - Posição dos pedais durante o teste.

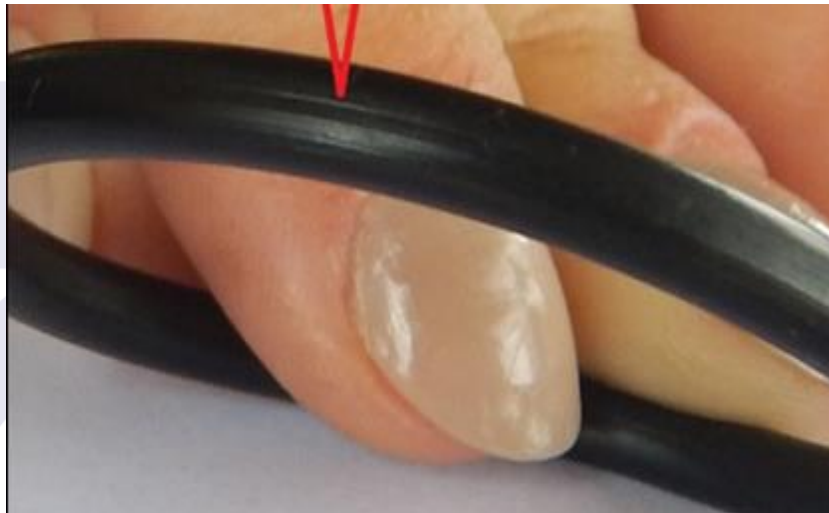
Em seguida, desmontou-se o conjunto de pistões do freio direito, *brake assembly*, PN 551 719, quando se constatou que havia sinais de desgaste (estrias) na gaxeta PN 755 838, *O ring* (*Piper Parts Catalog*, PA-31-325, *Section IV*, page 1J8 fig. 41, item 4), conforme Figuras 7 e 8.

Figura 7 - Gaxeta com destaque para os sinais de desgaste.

Dessa forma, os fatos mencionados acima (os desgastes da gaxeta e do alojamento do pistão, e o acúmulo de sujeira e óleo no alojamento e no pistão inferior do conjunto de freio direito) contribuíram para o vazamento do fluido no conjunto do freio da roda do trem de pouso direito.

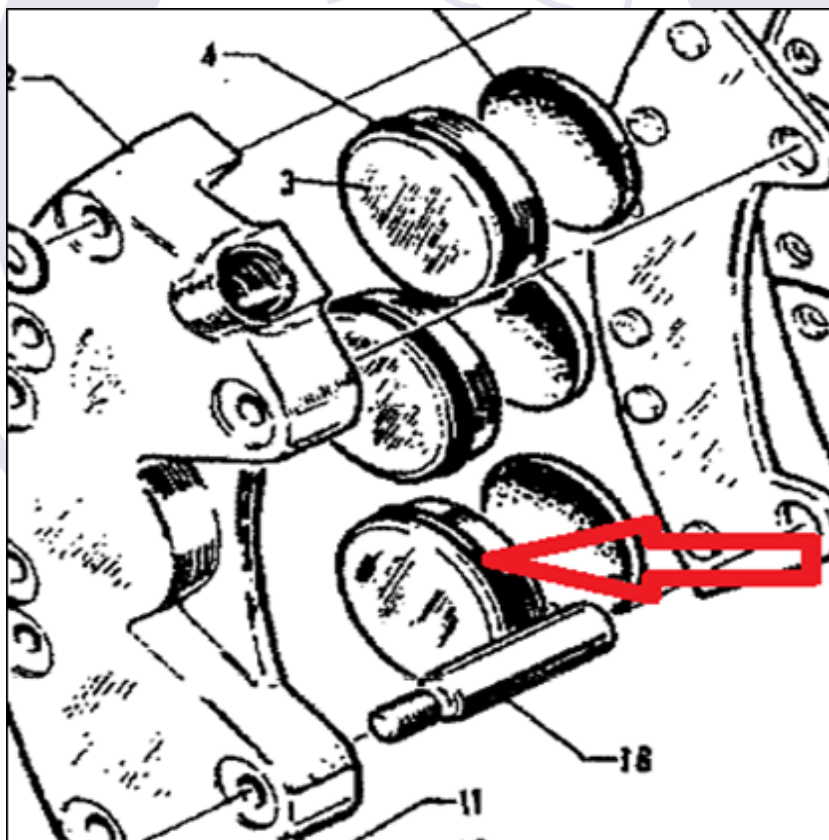
Figura 8 - Posicionamento da gaxeta que apresentava sinais de desgaste no sistema de freio.

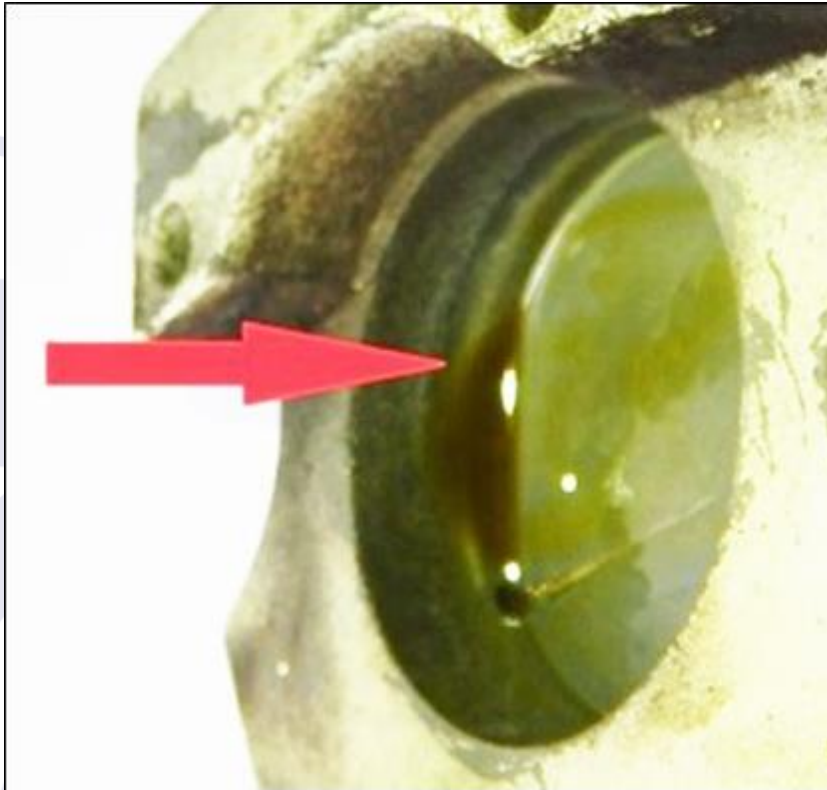
Constatou-se um desgaste na parte interna do alojamento do pistão inferior, PN 753 968, *cylinder - brake* (Piper Parts Catalog, PA-31-325, Section IV, page 1J8, fig. 41, item 2), conforme Figuras 9 e 10.

Figura 9 - Sinais de desgaste no alojamento do pistão.

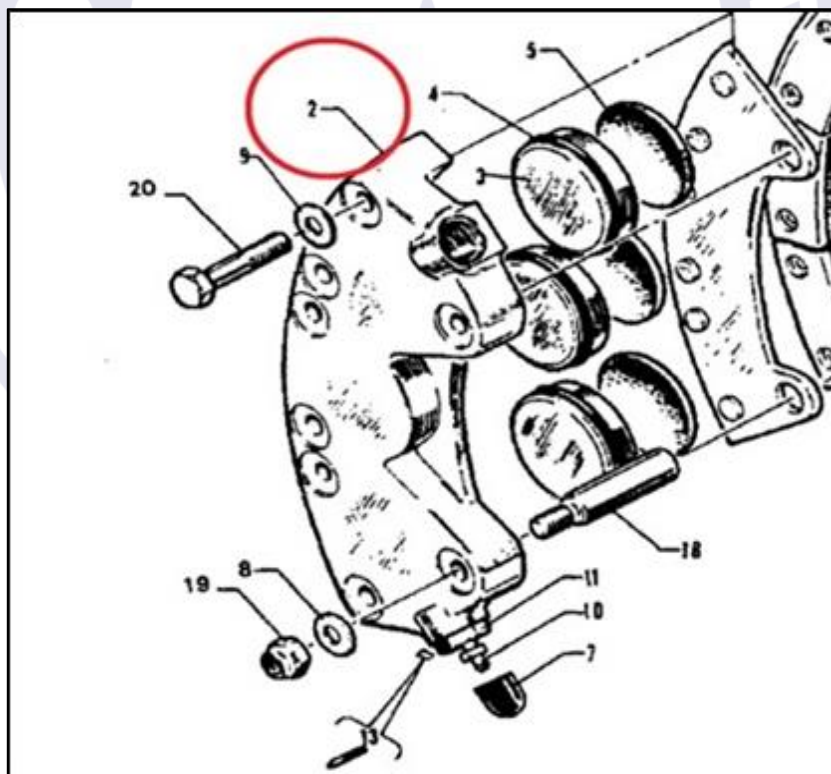
Figura 10 - Posicionamento do alojamento do pistão no conjunto de freio.
