COMANDO DA AERONÁUTICA
CENTRO DE INVESTIGAÇÃO E PREVENÇÃO DE
ACIDENTES AERONÁUTICOS

RELATÓRIO FINAL SIMPLIFICADO

DADOS DA OCORRÊNCIA								
DATA - HORA		INVESTIGAÇÃO		SUMA N°				
12ABR2021 - 11:00 (UTC)		SERIPA VI		A-054/CENIPA/2021				
CLASSIFICAÇÃO		TIPO(S)		SUBTIPO(S)				
ACIDENTE		[LOC-G] PERDA DE CONTROLE NO SOLO [RE] EXCURSÃO DE PISTA		NIL				
LOCALIDADE		MUNICÍPIO		UF	COORDENADAS			
FAZENDA TRÊS IRMÃOS		NOVA MUTUM		MT	13°25'15"S 055°51'01"W			
DADOS DA AERONAVE								
MATRÍCULA		FABRICANTE		MODELO				
PR-SLG		THRUSH AIRCRAFT		S2R-H80				
OPERADOR			REGISTRO		OPERAÇÃO			
SOLAG SOL E LUA AVIACAO AGRICOLA LTDA. ME			SAE-AG		AGRÍCOLA			
PESSOAS A BORDO / LESÕES / DANOS À AERONAVE								
A BORDO		LESÕES					DANOS À AERONAVE	
		Ileso	Leve	Grave	Fatal	Desconhecido		
Tripulantes	1	1	-	-	-	-	Nenhum	
Passageiros	-	-	-	-	-	-	Leve	
Total	1	1	-	-	-	-	X Substancial	
							Destruída	
Terceiros	-	-	-	-	-	-	Desconhecido

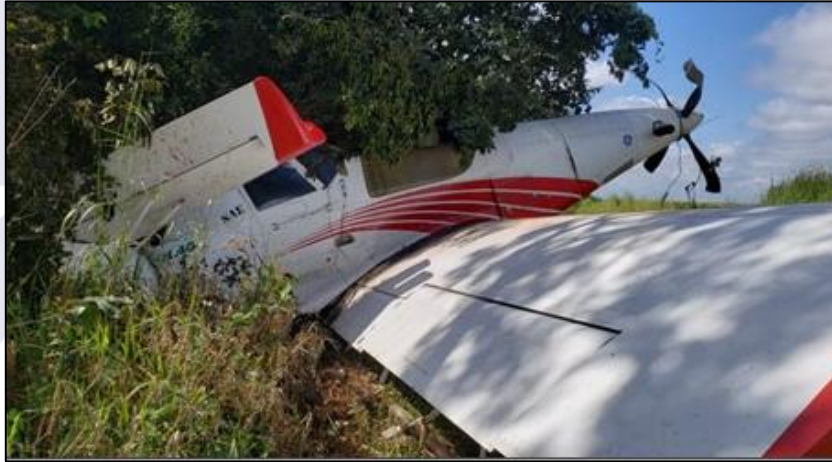
Durante a corrida após o pouso, no destino, houve a perda do controle direcional da aeronave, que saiu da área pela lateral direita e colidiu contra alguns arbustos.

A aeronave teve danos substanciais e o piloto saiu ileso.

Figura 1 - Vista da aeronave após a parada total.

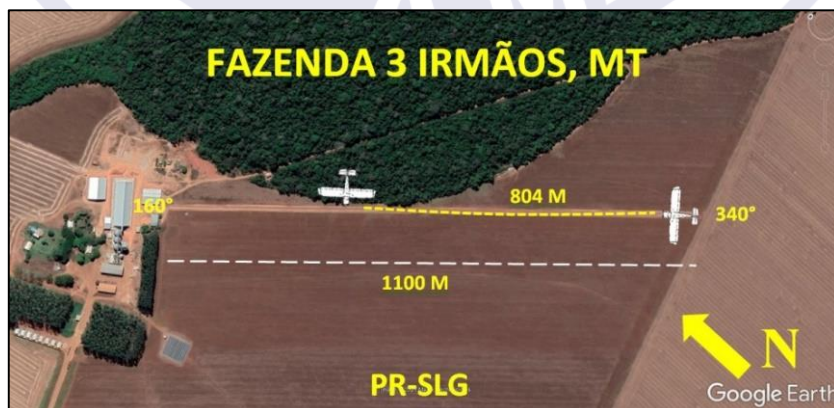
Tratava-se de um voo de traslado no qual houve a perda de controle direcional da aeronave durante a corrida após o pouso, com a consequente saída da área pela lateral direita e colisão contra arbustos, a 804 m do início da área.

Figura 2 - Trajetória da aeronave.

Apesar de o piloto ter aplicado os freios de forma assimétrica, sua atuação nos comandos não foi suficiente para contrariar a trajetória da aeronave, vindo esta a sair da área de pouso pela lateral direita, a 804 m de distância do seu início, e colidido contra os arbustos, que se situavam nas laterais da área de pouso.

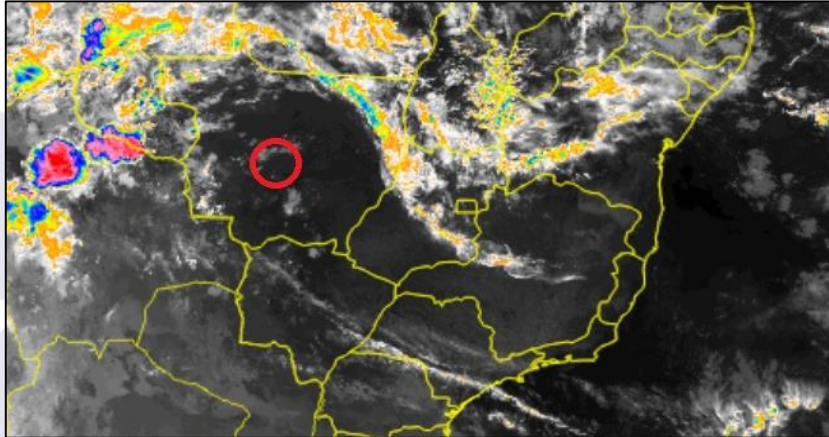
A imagem do espectro infravermelho para o dia 12ABR2021 às 10h30min (UTC) evidenciou a ausência de formações meteorológicas significativas no horário e local da ocorrência (Figura 3).

Figura 3 - Imagem do espectro infravermelho para o dia 14ABR2020 às 10h30min (UTC). Fonte: REDEMETS (<https://www.redemet.aer.mil.br/>).

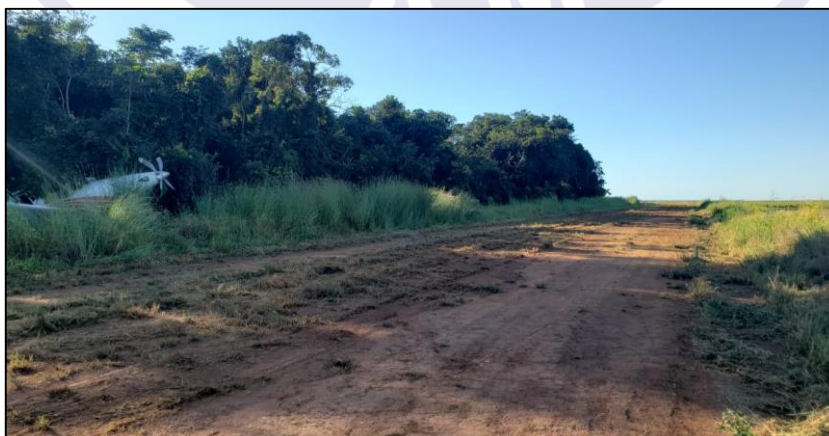
A área de pouso da Fazenda Três irmãos era de terra (chão batido). As cabeceiras possuíam rumos magnéticos 160° e 340°. As dimensões da área eram de 1.100 x 20 m, com elevação de 1.450 ft.

Nas operações de pouso usar somente a cabeceira 34 e, decolagem, a cabeceira 16, devido aos silos e galpões na cabeceira oposta. Aproximadamente no centro da pista (no ponto médio) atenção para a vegetação próxima à pista, pista de chão batido bem conservada, atenção para operações com pista molhada.

Figura 4 - Vista da área de pouso para uso aeroagrícola da Fazenda Três irmãos.
