**COMANDO DA AERONÁUTICA**  
**CENTRO DE INVESTIGAÇÃO E PREVENÇÃO DE**  
**ACIDENTES AERONÁUTICOS**

**RELATÓRIO FINAL SIMPLIFICADO**

DADOS DA OCORRÊNCIA								
DATA - HORA		INVESTIGAÇÃO		SUMA N°				
01FEV2019 - 15:00 (UTC)		SERIPA VI		A-026/CENIPA/2019				
CLASSIFICAÇÃO		TIPO(S)		SUBTIPO(S)				
ACIDENTE		[ARC] CONTATO ANORMAL COM A PISTA		POUSO BRUSCO				
LOCALIDADE		MUNICÍPIO		UF	COORDENADAS			
AERÓDROMO DE SANTA GENOVEVA (SBGO)		GOIÂNIA		GO	16°37'54"S	049°13'15"W		
DADOS DA AERONAVE								
MATRÍCULA		FABRICANTE		MODELO				
PR-WYN		HAWKER BEECHCRAFT		G36				
OPERADOR			REGISTRO		OPERAÇÃO			
GARANTIA COMÉRCIO E PARTICIPAÇÕES LTDA.			TPP		PRIVADA			
PESSOAS A BORDO / LESÕES / DANOS À AERONAVE								
A BORDO		LESÕES					DANOS À AERONAVE	
		Illeso	Leve	Grave	Fatal	Desconhecido		
Tripulantes	1	1	-	-	-	-	Nenhum	
Passageiros	4	4	-	-	-	-	Leve	
<b>Total</b>	<b>5</b>	<b>5</b>	-	-	-	-	X Substancial	
							Destruída	
Terceiros	-	-	-	-	-	-	Desconhecido

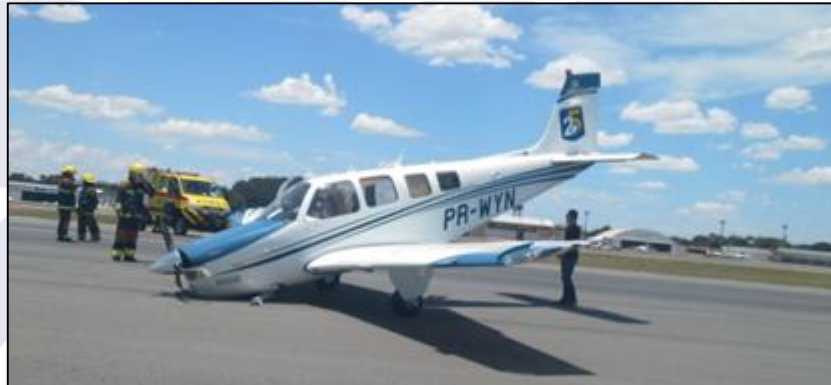
A aeronave teve danos no trem de pouso auxiliar, na parte inferior da seção do nariz e no conjunto de hélice.

Figura 1 - Imagem da aeronave após a parada total.

A análise apontou que a fratura do trem de pouso auxiliar ocorreu por sobrecarga, o que levou os investigadores a concluir que não houve falha de material e que a quebra do componente decorreu das forças a que ele foi submetido durante os contatos da aeronave com a pista, as quais ultrapassaram o seu limite estrutural.

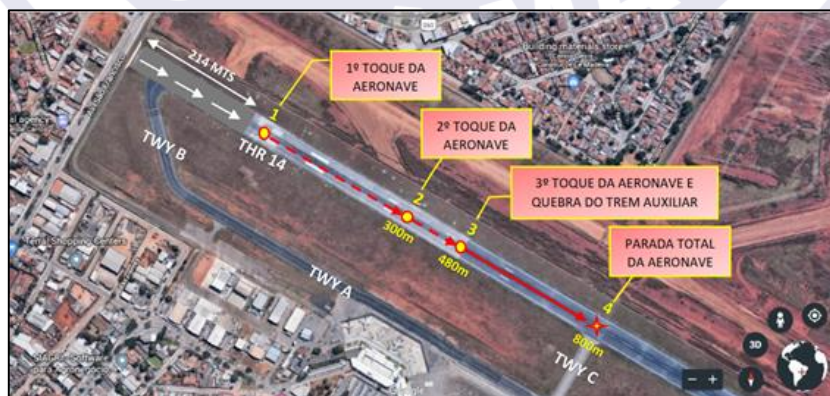
O primeiro contato da aeronave com o solo ocorreu com as três pernas do trem de pouso de forma simultânea, exatamente sobre a sinalização horizontal da cabeceira 14. Após esse primeiro toque, o avião voltou a subir e realizou mais um toque na pista, com atitude levemente picada, tocando o trem de pouso auxiliar antes dos principais.

No contato seguinte com a pista, ocorreu o colapso do trem de pouso auxiliar. Depois disso, o avião percorreu, aproximadamente, 320 metros até a parada total sobre a pista.

A distância percorrida desde o primeiro toque até a parada foi de, aproximadamente, 800 metros. Não foi possível determinar qual era a velocidade da aeronave no momento do pouso. A Figura 2 a seguir mostra a dinâmica da ocorrência.

Figura 2 - Croqui da ocorrência.

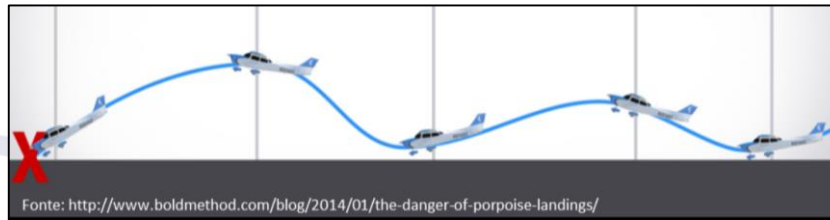
De acordo com o Alerta de Voo AV nº 04/2017, de 17JUL2017<sup>1</sup>, o pouso com efeito *porpoising* é uma aterrissagem definida por uma série de saltos e mergulhos, de forma que, ao tocar a pista, a aeronave é impulsionada para cima, afastando-se do solo com

velocidade insuficiente para voar. Como resultado deste salto sem velocidade, a aeronave retorna ao solo e toca a pista de maneira brusca, sendo impulsionada novamente para cima, de maneira contínua (Figura 3).

Figura 3 - Ilustração de um pouso com efeito *Porpoising*. Fonte: Alerta de Voo AV nº 04/2017, de 17JUL2017.

Caso o efeito de oscilação não seja interrompido em tempo, a força com que a aeronave se choca contra o solo pode aumentar, chegando ao ponto em que uma falha estrutural poderá ocorrer, tal como a quebra do trem de pouso auxiliar observada nesta ocorrência.

Uma vez configurada a entrada em *porpoising*, a adoção imediata de uma arremetida é o procedimento recomendado.
