COMANDO DA AERONÁUTICA
CENTRO DE INVESTIGAÇÃO E PREVENÇÃO DE
ACIDENTES AERONÁUTICOS

RELATÓRIO FINAL SIMPLIFICADO

DADOS DA OCORRÊNCIA								
DATA - HORA		INVESTIGAÇÃO		SUMA N°				
19SET2020 - 19:56 (UTC)		SERIPA V		A-115/CENIPA/2020				
CLASSIFICAÇÃO		TIPO(S)		SUBTIPO(S)				
ACIDENTE		[RE] EXCURSÃO DE PISTA		POUSO LONGO				
LOCALIDADE		MUNICÍPIO		UF	COORDENADAS			
AERÓDROMO FAZENDA AERO - AMIL (SWJA)		BRUSQUE		SC	27°00'54"S	048°51'27"W		
DADOS DA AERONAVE								
MATRÍCULA		FABRICANTE		MODELO				
PR-ZBG		IMPAER		EXPLORER				
OPERADOR			REGISTRO		OPERAÇÃO			
IND. P. DE PART. E AER. SJ DA B. VISTA LTD-ME			PET		PRIVADA			
PESSOAS A BORDO / LESÕES / DANOS À AERONAVE								
A BORDO		LESÕES					DANOS À AERONAVE	
		Ileso	Leve	Grave	Fatal	Desconhecido		
Tripulantes	1	1	-	-	-	-	Nenhum	
Passageiros	-	-	-	-	-	-	Leve	
Total	1	1	-	-	-	-	X Substancial	
							Destruída	
Terceiros	-	-	-	-	-	-	Desconhecido

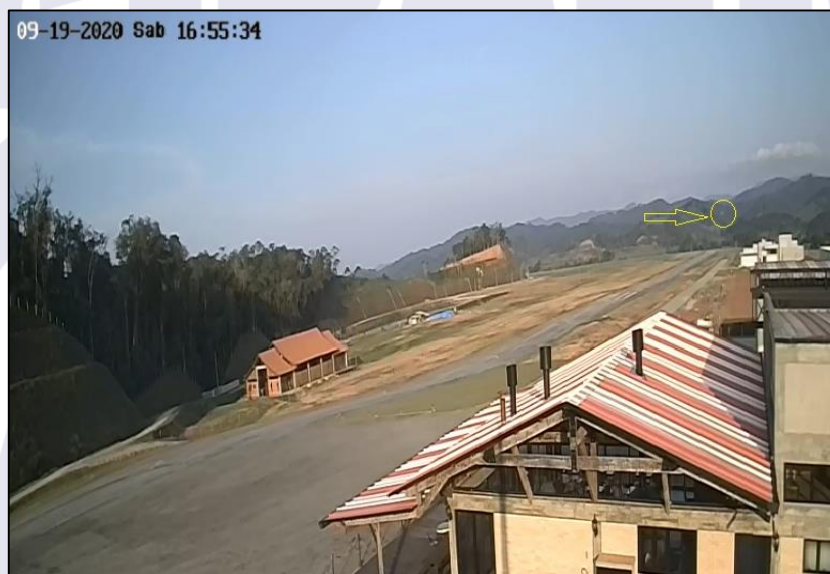
Imagens do aeródromo, obtidas pela Comissão de Investigação, permitiram verificar que o piloto realizou uma rampa mais alta que a ideal, acarretando uma velocidade excessiva para pouso. Devido ao fato de a cabeceira escolhida ter sido a 33, o vento predominante no momento do acidente era de cauda.

Figura 1 - Aeronave na final para pouso.

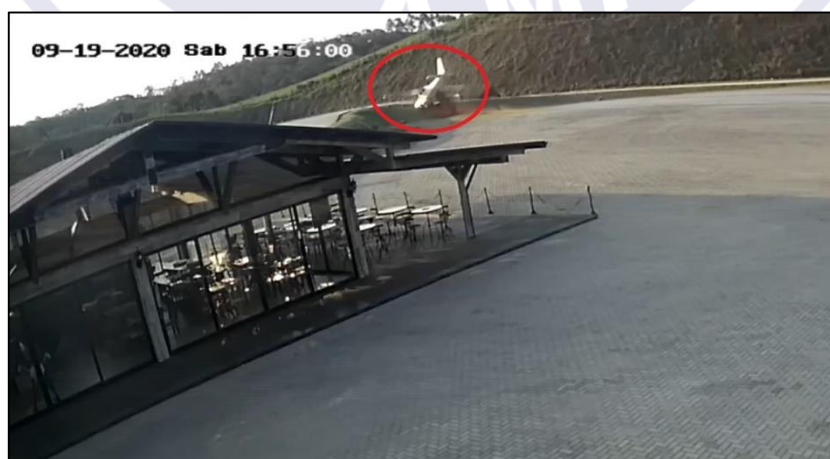
Imagens de vídeo mostraram certa dificuldade do piloto em manter o controle da aeronave, após o segundo toque no solo e, ainda, que a aeronave apresentava alta velocidade nos momentos anteriores ao impacto contra o barranco, no final da pista.

Figura 2 - Momento do Impacto da aeronave contra o barranco no final da pista.

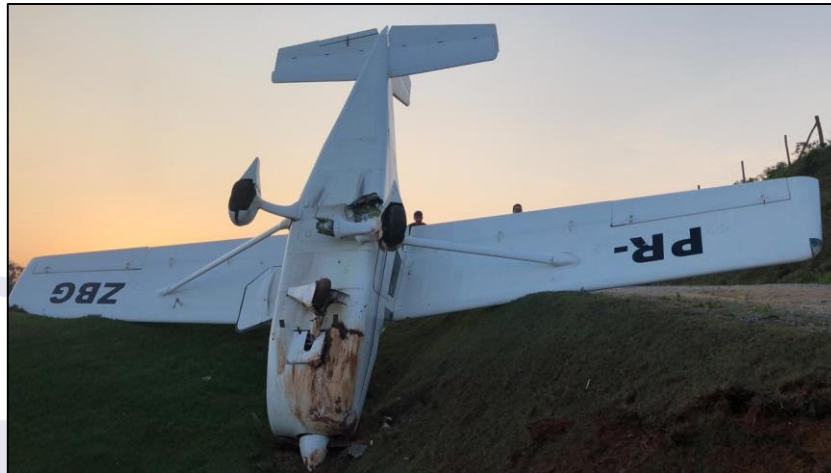
Figura 3 - Vista da aeronave após parada total.

- m) a aeronave colidiu contra um barranco e capotou;

- n) a aeronave teve danos substanciais; e
- o) o piloto saiu ileso.
