**COMANDO DA AERONÁUTICA**  
**CENTRO DE INVESTIGAÇÃO E PREVENÇÃO DE**  
**ACIDENTES AERONÁUTICOS**

**RELATÓRIO FINAL SIMPLIFICADO**

DADOS DA OCORRÊNCIA					
DATA - HORA		INVESTIGAÇÃO		SUMA Nº	
06MAIO2021 - 14:57 (UTC)		SERIPA II		A-063/CENIPA/2021	
CLASSIFICAÇÃO		TIPO(S)		SUBTIPO(S)	
ACIDENTE		[LOC-I] PERDA DE CONTROLE EM VOO		NIL	
LOCALIDADE		MUNICÍPIO		UF	COORDENADAS
BAIRRO COROA DO MEIO		ARACAJU		SE	10°59'47"S 037°03'06"W

DADOS DA AERONAVE		
MATRÍCULA	FABRICANTE	MODELO
PR-ZSF	CONSTRUTOR AMADOR	RV-10
OPERADOR		REGISTRO
HP ARMAZÉNS GERAIS IND COM LTDA.		PET
		OPERAÇÃO
		PRIVADA

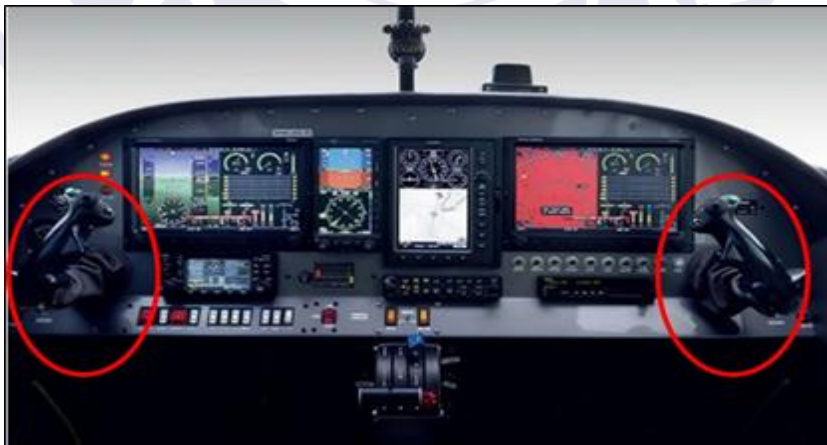
O avião era equipado com manches *Sidestick*, cujas empunhaduras eram do tipo *Grip Military* (Figura 1).

Figura 1 - Aeronave equipada com manches *sidestick* tipo *grip military*.

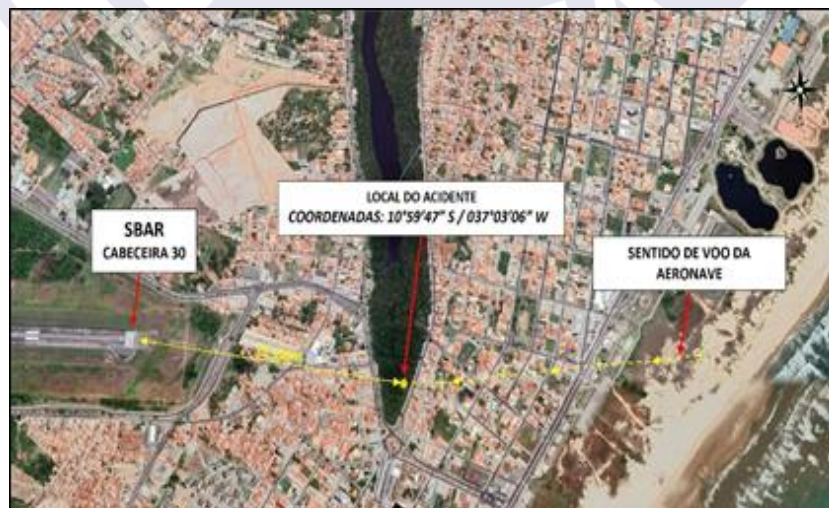
A aeronave abandonou a reta de decolagem e iniciou uma curva para retorno a SBAR. Na final para pouso, a, aproximadamente, 900 metros da cabeceira 30 e cerca de um minuto e vinte segundos depois de o piloto haver informado o retorno ao aeródromo, a aeronave PR-ZSF impactou contra um manguezal (Figura 2).

Figura 2 - Local do acidente.

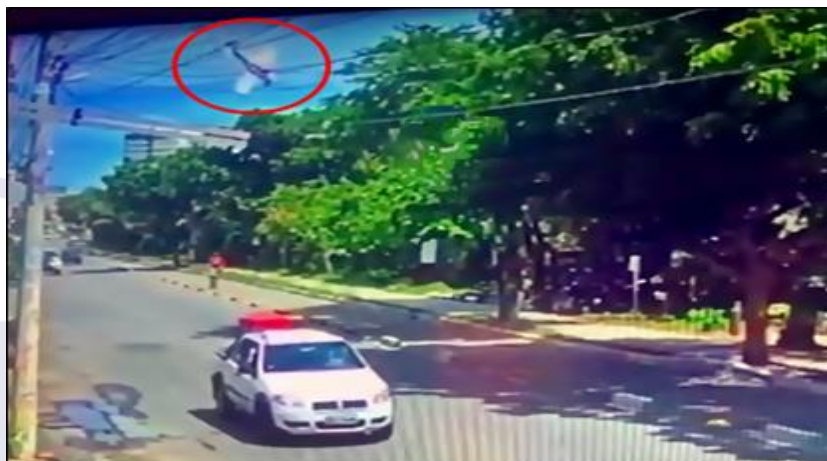
O impacto da aeronave se deu com grande ângulo de incidência em relação ao solo (Figura 3), ficando submersa e destruída.

Figura 3 - Imagem da aeronave PT-ZSF momentos antes do impacto.

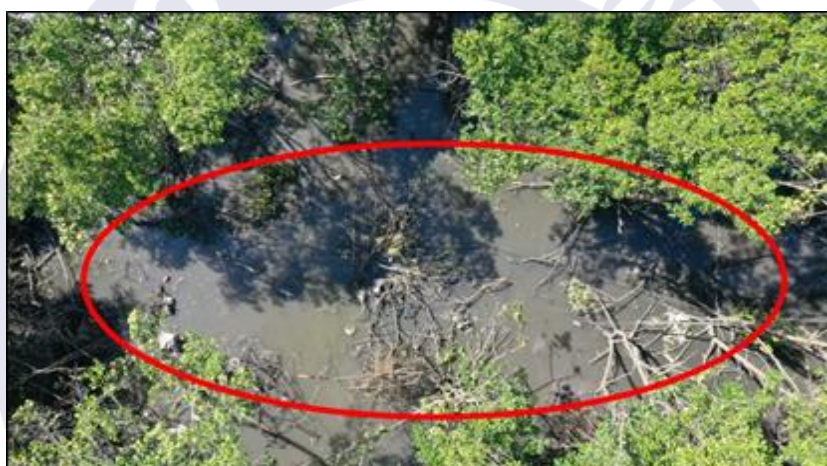
Os principais destroços da aeronave ficaram dispostos a, aproximadamente, 30 metros de distância de uma via pública asfaltada e a mais de 5 metros de profundidade, no solo “lodoso” do manguezal (Figura 4).

Figura 4 - Vista aérea do local do acidente.

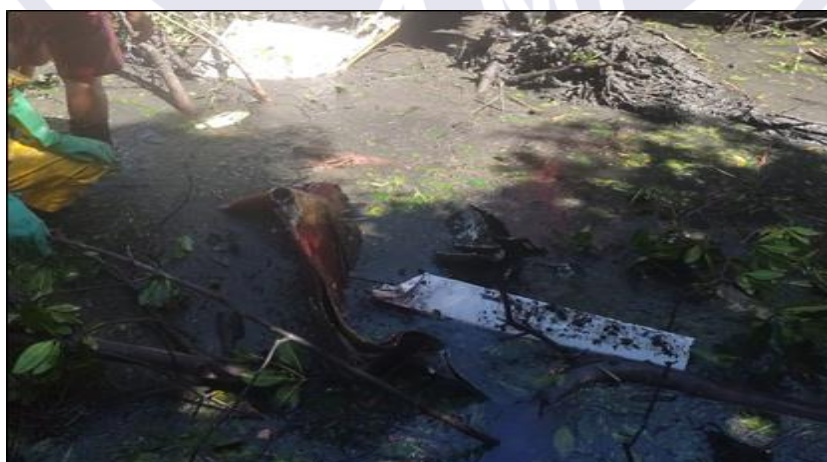
Devido às condições do local do acidente, não foi possível encontrar todos os componentes do sistema de compensação do profundor para análise (Figura 5).

Figura 5 - Local do impacto da aeronave.

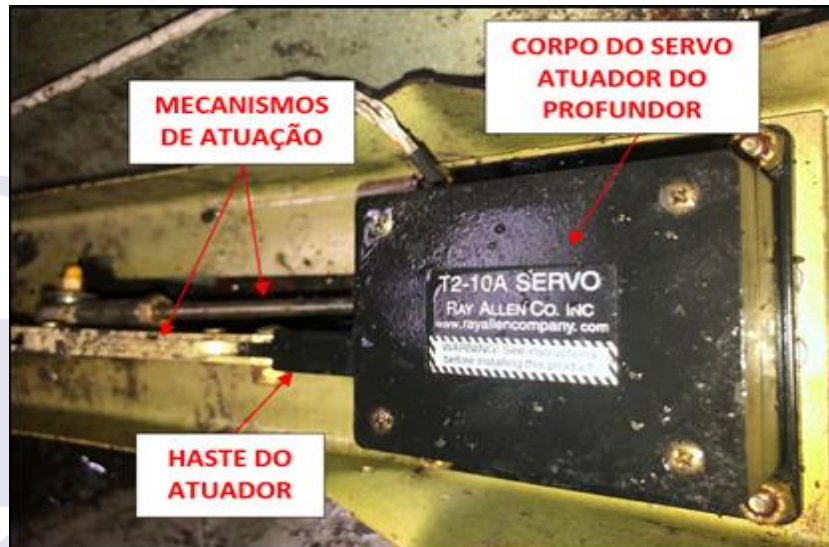
Entretanto, foram coletados o servo atuador do compensador do profundor e os seus mecanismos (Figura 6).

Figura 6 - Servo atuador do compensador do profundor.

Não foram observadas evidências que pudessem ser associadas a um mau funcionamento do referido componente. Ademais, durante os testes, constatou-se que a haste do servo atuador se encontrava completamente distendida, conforme havia sido encontrada no local do acidente.

Essa situação correspondia à posição do compensador totalmente defletido para cima. Em decorrência disso, o profundor teria sido defletido totalmente para baixo, levando a aeronave a adotar atitude de mergulho (picado).

Devido à impossibilidade de resgatar parte considerável dos destroços, bem como ao fato de o servo atuador ter sido encontrado com a haste completamente estendida, inferiu-se que o acidente esteve associado a um acionamento inadvertido deste servo, em decorrência de possível falha no sistema elétrico do compensador do profundor.

Divulgar os ensinamentos colhidos nesta investigação aos operadores de aeronaves experimentais, modelos RV-10 e RV-10A, alertando-os para a necessidade de se dispensar especial atenção para o estado geral das cablagens do atuador dos compensadores, por ocasião da realização dos procedimentos de manutenção preventiva, visando identificar condições indesejáveis que possam concorrer para um contato acidental dos cabos condutores com a estrutura do manche, resultando no acionamento involuntário do relé do *trim*.

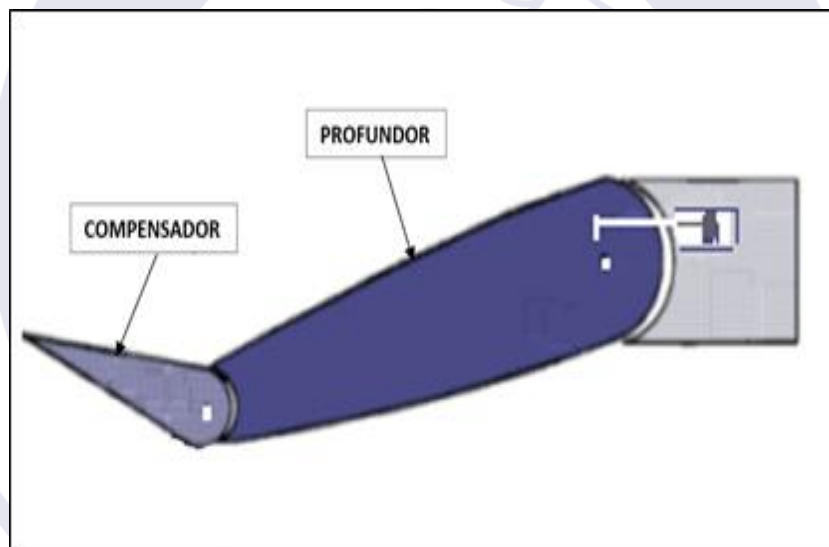
Os compensadores constituem-se em um tipo de aerofólio auxiliar ou superfície similar a um aerofólio, preso a uma superfície de comando de voo e destinado a reduzir a força para controlar a aeronave ou a auxiliar no equilíbrio do avião (Figura 7).

Figura 7 - Posição esquemática do conjunto compensador/profundor.
