COMANDO DA AERONÁUTICA
CENTRO DE INVESTIGAÇÃO E PREVENÇÃO DE
ACIDENTES AERONÁUTICOS

RELATÓRIO FINAL SIMPLIFICADO

DADOS DA OCORRÊNCIA					
DATA - HORA		INVESTIGAÇÃO		SUMA Nº	
19NOV2017 - 12:10 (UTC)		SERIPA IV		A-148/CENIPA/2017	
CLASSIFICAÇÃO		TIPO(S)		SUBTIPO(S)	
ACIDENTE		[RE] EXCURSÃO DE PISTA		NIL	
LOCALIDADE		MUNICÍPIO		UF	COORDENADAS
AERÓDROMO CAMPO DE MARTE (SBMT)		SÃO PAULO		SP	23°30'24"S 046°38'02"W

DADOS DA AERONAVE		
MATRÍCULA	FABRICANTE	MODELO
PR-MFP	PIPER AIRCRAFT	PA-46R-350T
OPERADOR	REGISTRO	OPERAÇÃO
PARTICULAR	TPP	PRIVADA

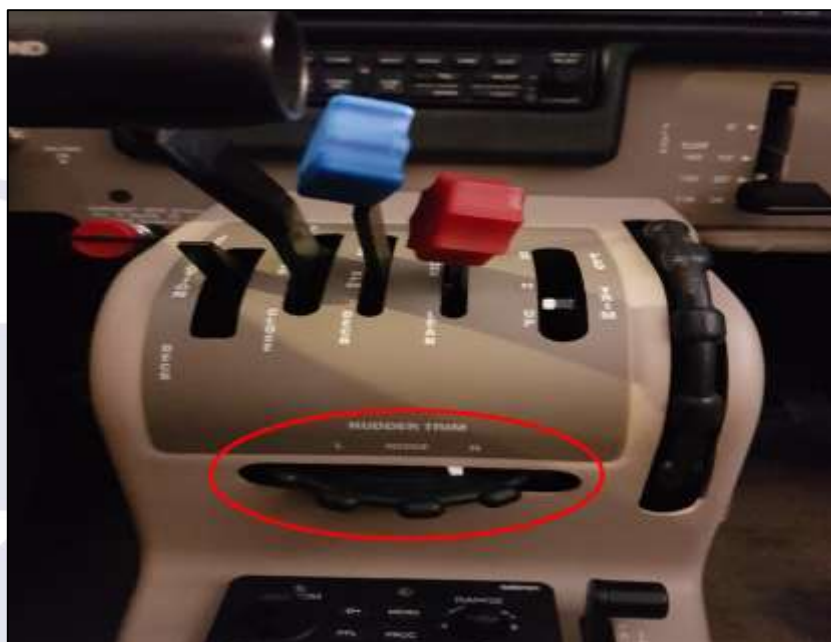
Figura 2 - Posição do comando de compensação do leme de direção.

Após a ocorrência, verificou-se que o ajuste do compensador do leme se encontrava na posição R - *Right* (Figura 2).

Desse modo, a inobservância de procedimentos em relação ao adequado ajuste do compensador do leme na posição neutra concorreu para o desalinhamento da aeronave no momento do pouso.

Também é possível que, após o pouso, ainda com o trem do nariz fora do solo, o piloto tenha atuado gradativamente no pedal esquerdo, a fim de contrariar a tendência inicial para a direita causado pela compensação do leme na posição R.

Divulgar os ensinamentos colhidos com a presente investigação, de forma a alertar os pilotos e operadores do modelo de aeronave quanto à importância da correta execução dos procedimentos de *checklist*, especificamente do item relativo à posição do compensador do leme de direção, bem como dos cuidados necessários para o controle da aeronave no solo.

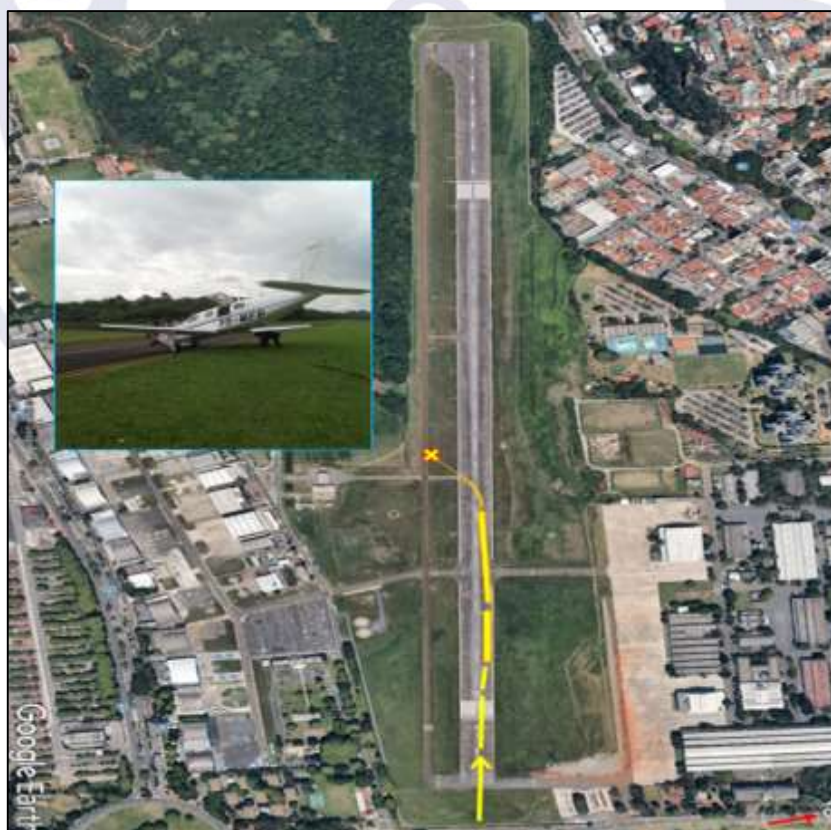
Figura 3 - Croqui da ocorrência.

A trajetória da aeronave foi constatada por meio das marcas dos pneus na pista de pouso (Figura 3).

Após o pouso, realizado no sentido da cabeceira 30 de SBMT, a aeronave perdeu a reta, inicialmente, para a direita. O piloto, possivelmente contrariando a tendência inicial, aplicou pedal esquerdo, a fim de trazê-la novamente para o centro da pista.

Essa correção, provavelmente de grande intensidade, fez com que a aeronave ultrapassasse o limite lateral esquerdo da pista e percorresse cerca de 30 metros da área gramada até a sua parada total.

Devido a um desnível no terreno, houve a quebra do trem de pouso do nariz da aeronave.
