**COMANDO DA AERONÁUTICA**  
**CENTRO DE INVESTIGAÇÃO E PREVENÇÃO DE**  
**ACIDENTES AERONÁUTICOS**

**RELATÓRIO FINAL SIMPLIFICADO**

DADOS DA OCORRÊNCIA				
DATA - HORA		INVESTIGAÇÃO		SUMA(I) Nº
31DEZ2018 - 11:50 (UTC)		SERIPA VI		A-193/CENIPA/2018
CLASSIFICAÇÃO	TIPO(S)		SUBTIPO(S)	
ACIDENTE	[CFIT] VOO CONTROLADO CONTRA O TERRENO		NIL	
LOCALIDADE	MUNICÍPIO	UF	COORDENADAS	
LAGO CORUMBÁ	CALDAS NOVAS	GO	17°47'06"S	048°34'60"W

DADOS DA AERONAVE		
MATRÍCULA	FABRICANTE	MODELO
PR-MPS	ROBINSON HELICOPTER	R44
OPERADOR	REGISTRO	OPERAÇÃO
PARTICULAR	TPP	PRIVADA

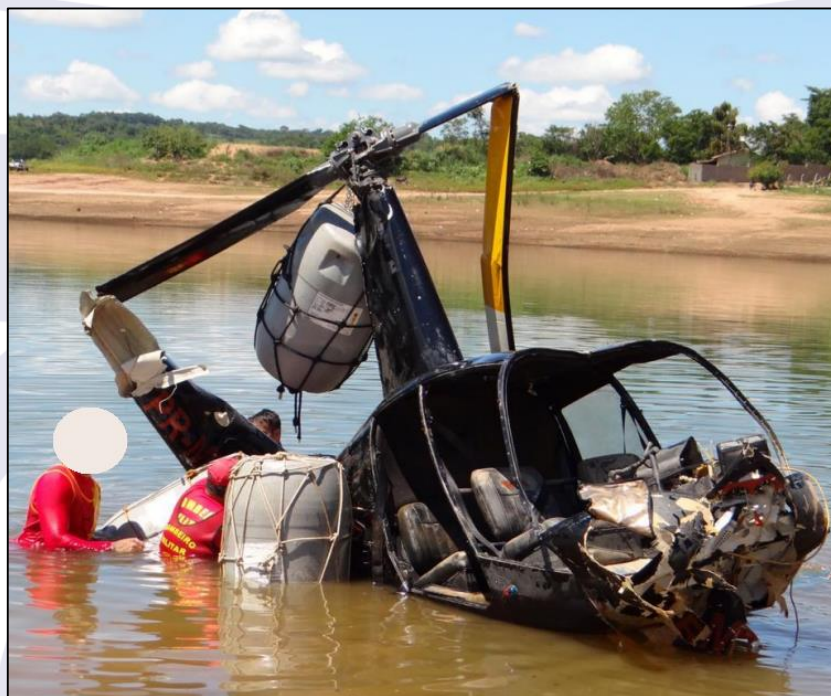
Logo após a decolagem, a aeronave colidiu contra a água e afundou, permanecendo a 18 metros de profundidade, distante cerca de 300 metros da margem.

Figura 1 - Aeronave sendo removida do Lago Corumbá.

A aeronave teve danos substanciais.
