COMANDO DA AERONÁUTICA
CENTRO DE INVESTIGAÇÃO E PREVENÇÃO DE
ACIDENTES AERONÁUTICOS

RELATÓRIO FINAL SIMPLIFICADO

DADOS DA OCORRÊNCIA				
DATA - HORA	INVESTIGAÇÃO	SUMA Nº		
09FEV2019 - 13:40 (UTC)	SERIPA VII	A-029/CENIPA/2019		
CLASSIFICAÇÃO	TIPO(S)	SUBTIPO(S)		
ACIDENTE	[CTOL] COLISÃO COM OBSTÁCULO DURANTE A DECOLAGEM E POUSO	NIL		
LOCALIDADE	MUNICÍPIO	UF	COORDENADAS	
RIO XERIUINI	CARACARÁ	RR	00°05'28"S	062°02'02"W

DADOS DA AERONAVE		
MATRÍCULA	FABRICANTE	MODELO
PR-RTA	CESSNA AIRCRAFT	208 ANFÍBIO
OPERADOR	REGISTRO	OPERAÇÃO
RICO TÁXI AÉREO LTDA.	TPX	TÁXI-AÉREO

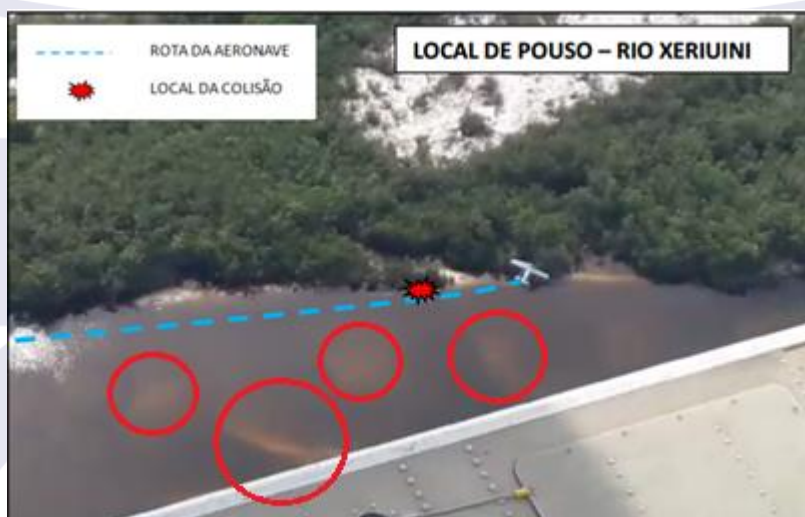
Durante a corrida após a amerissagem, a aeronave colidiu a asa esquerda contra uma árvore e parou na mata, à margem do rio.

Figura 1 - Croqui do acidente. Os círculos vermelhos indicam pontos em que era possível identificar o fundo do rio.

O comandante, então, deixou de aplicar o reverso, cedeu o nariz para a posição normal e desviou para a esquerda, com o intuito de livrar os bancos de areia localizados na parte central do rio. Em seguida, a ponta da asa esquerda colidiu contra um galho/tronco de árvore. Apesar das tentativas de manter o controle da aeronave utilizando os pedais, o avião guinou à esquerda e entrou na mata à margem do rio.

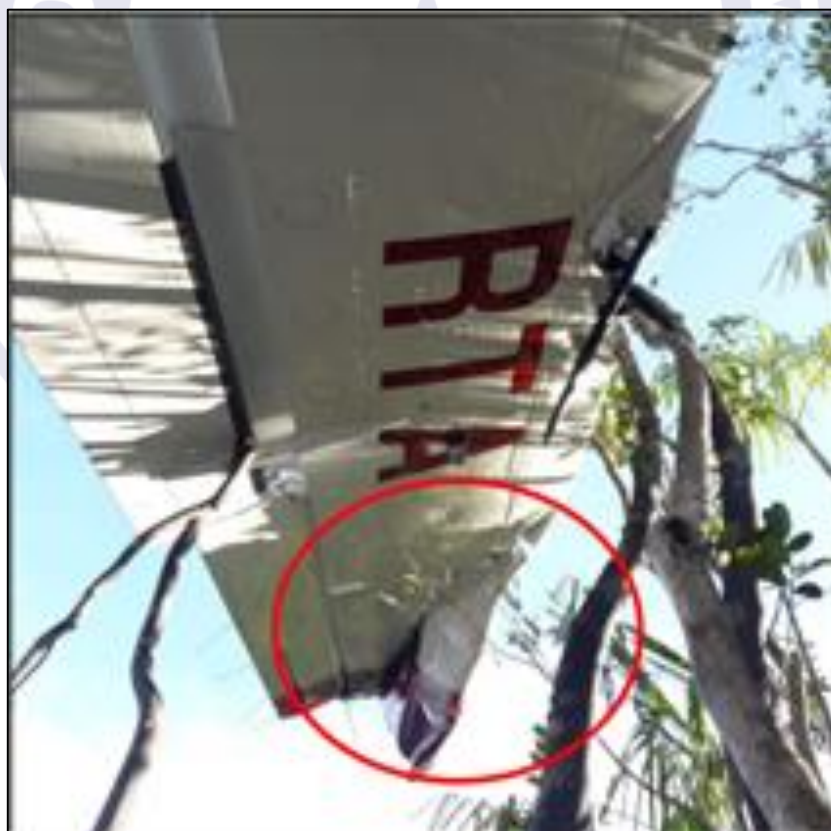
A aeronave teve danos na hélice, nos bordos de ataque das duas asas, na raiz da asa esquerda, no trem de pouso e nos flutuadores.

Figura 2 - Vista dos danos na asa esquerda.

- j) a aeronave colidiu a ponta da asa esquerda contra uma árvore durante a corrida após o pouso na água;
- k) após a colisão, o avião guinou à esquerda e entrou na mata à margem do rio;

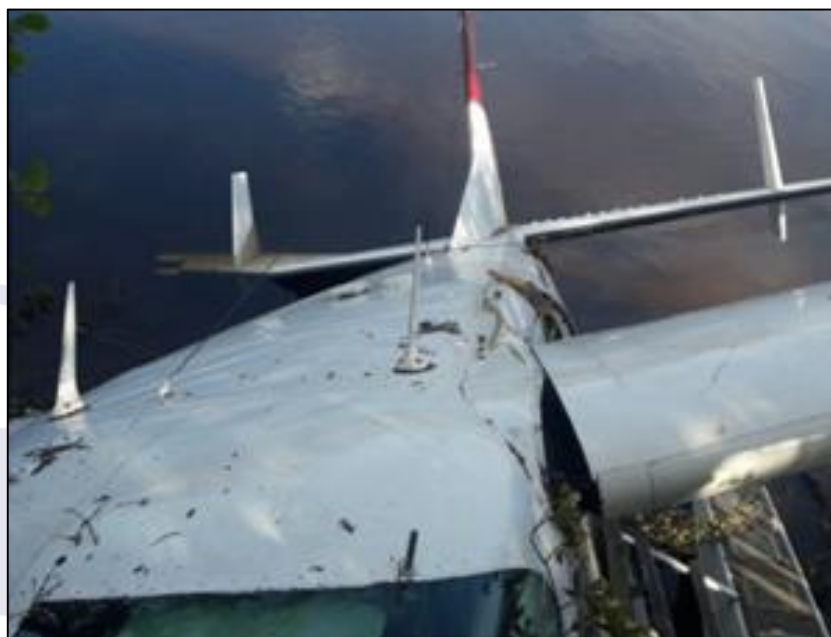
Figura 3 - Detalhe do dano à raiz da asa esquerda.

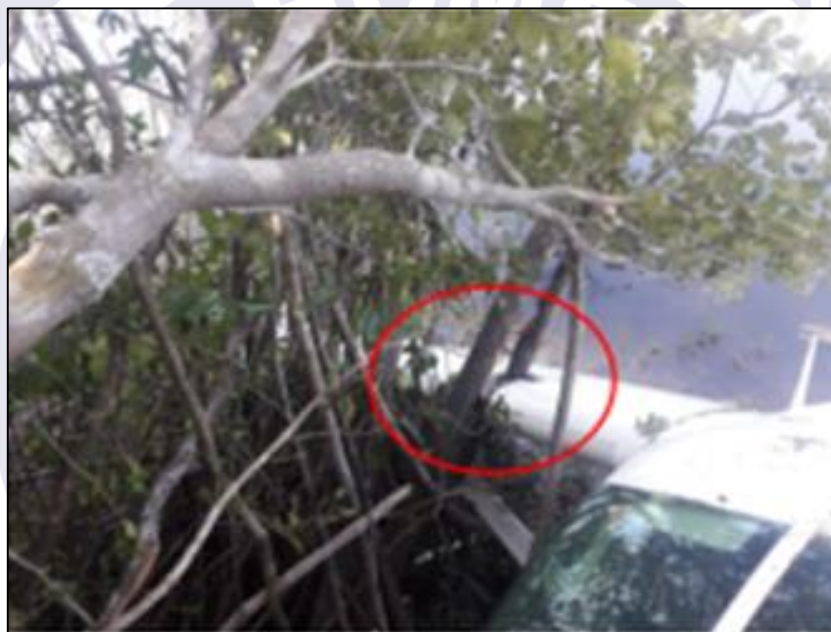
Figura 4 - Detalhe dos danos à asa direita.
