COMANDO DA AERONÁUTICA
CENTRO DE INVESTIGAÇÃO E PREVENÇÃO DE
ACIDENTES AERONÁUTICOS

RELATÓRIO FINAL SIMPLIFICADO

DADOS DA OCORRÊNCIA				
DATA - HORA		INVESTIGAÇÃO		SUMA(I) Nº
05MAIO2018 - 20:30 (UTC)		SERIPA IV		A-083/CENIPA/2018
CLASSIFICAÇÃO	TIPO(S)		SUBTIPO(S)	
ACIDENTE	[CTOL] COLISÃO COM OBSTÁCULO DURANTE A DECOLAGEM E POUSO		NIL	
LOCALIDADE	MUNICÍPIO	UF	COORDENADAS	
FORA DE AERÓDROMO	VINHEDO	SP	23°02'11"S	047°00'08"W

DADOS DA AERONAVE		
MATRÍCULA	FABRICANTE	MODELO
PR-VIA	ROBINSON HELICOPTER	R44 II
OPERADOR	REGISTRO	OPERAÇÃO
ALTER AVIATION-SERVS.AER.ESPEC.LTDA-ME	S00	SAE

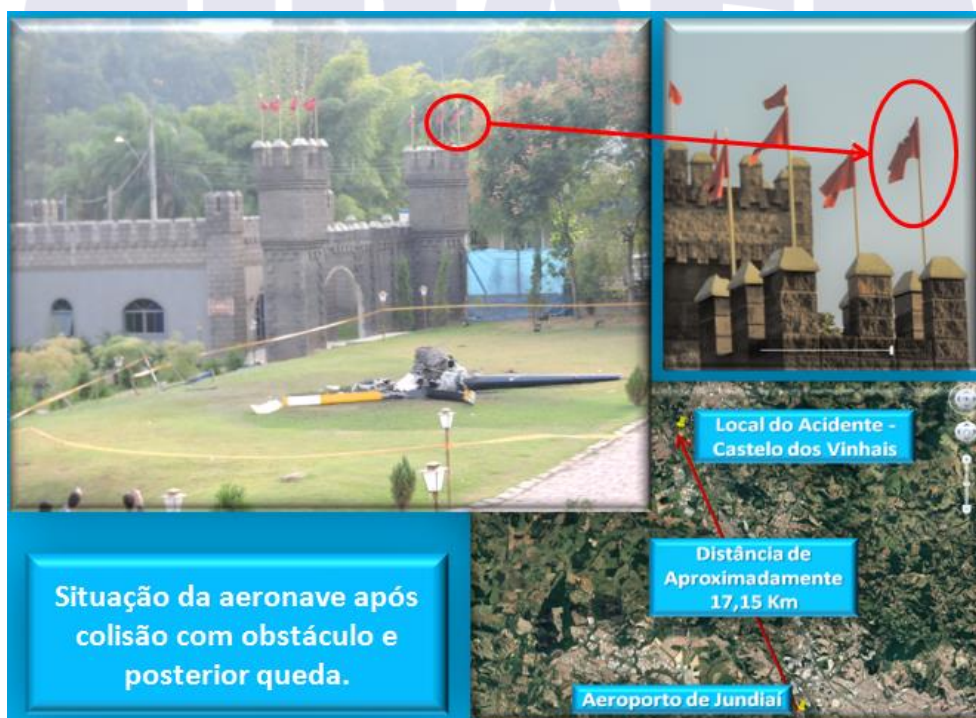
Durante aproximação para pouso em área gramada, houve o toque do rotor de cauda em uma construção com conseqüente perda de controle da aeronave e, em seguida, colisão contra o solo.

Figura 1 - Imagem da aeronave acidentada, obstáculo da colisão e trajeto percorrido.

A rampa de aproximação era inadequada conforme descrevia o Regulamento Brasileiro de Homologação Aeronáutica (RBHA) 91, item 91.327 (7) (iii), fazendo com que o piloto realizasse a aproximação com rampa íngreme, o que contribuiu para a ocorrência em tela.
