COMANDO DA AERONÁUTICA
CENTRO DE INVESTIGAÇÃO E PREVENÇÃO DE
ACIDENTES AERONÁUTICOS

RELATÓRIO FINAL
A-027/CENIPA/2019

OCORRÊNCIA:	ACIDENTE
AERONAVE:	PT-AIG
MODELO:	GC-1A
DATA:	06FEV2019

O presente Relatório Final refere-se ao acidente com a aeronave PT-AIG, modelo GC-1A, ocorrido em 06FEV2019, classificado como “[LOC-I] Perda de controle em voo”.

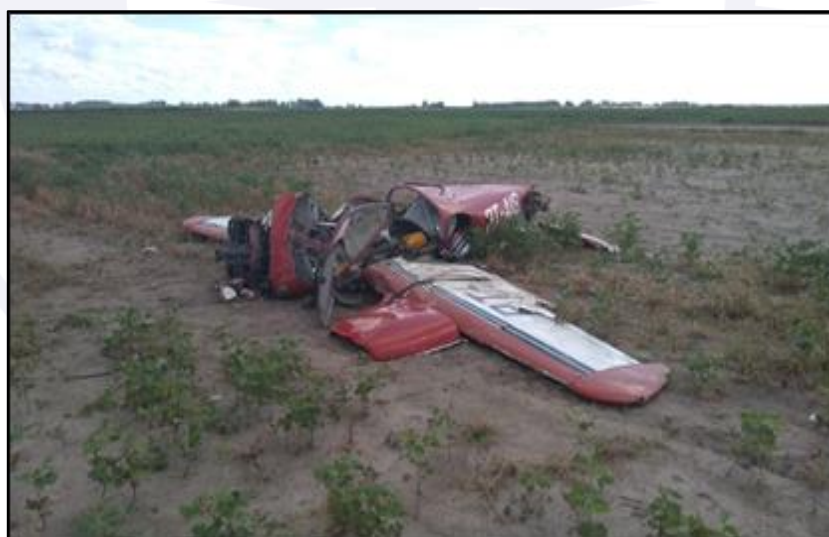
A aeronave teve danos substanciais em toda a sua estrutura.

Figura 1 - Situação da aeronave PT-AIG após o impacto.

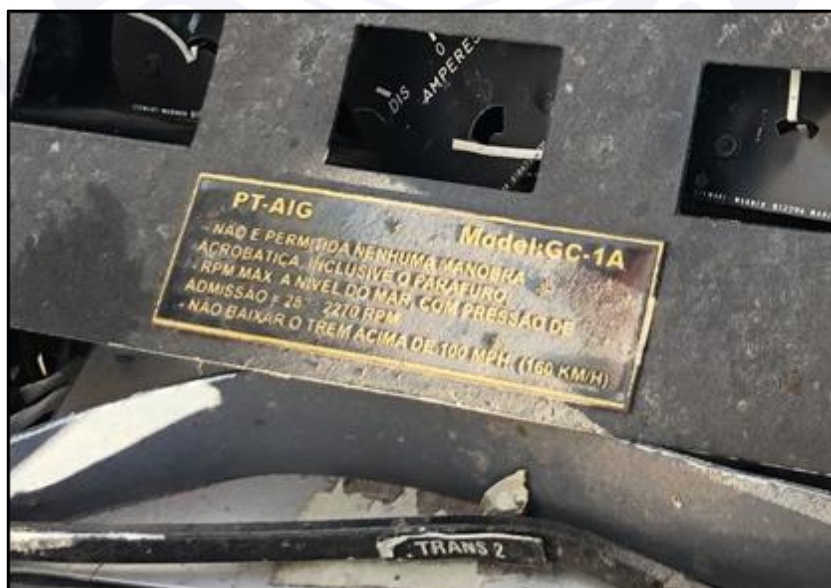
Durante a ação inicial de investigação, verificou-se que a mencionada placa estava adequadamente aplicada no painel da aeronave (Figura 4).

Figura 4 - Placa afixada no painel da aeronave.

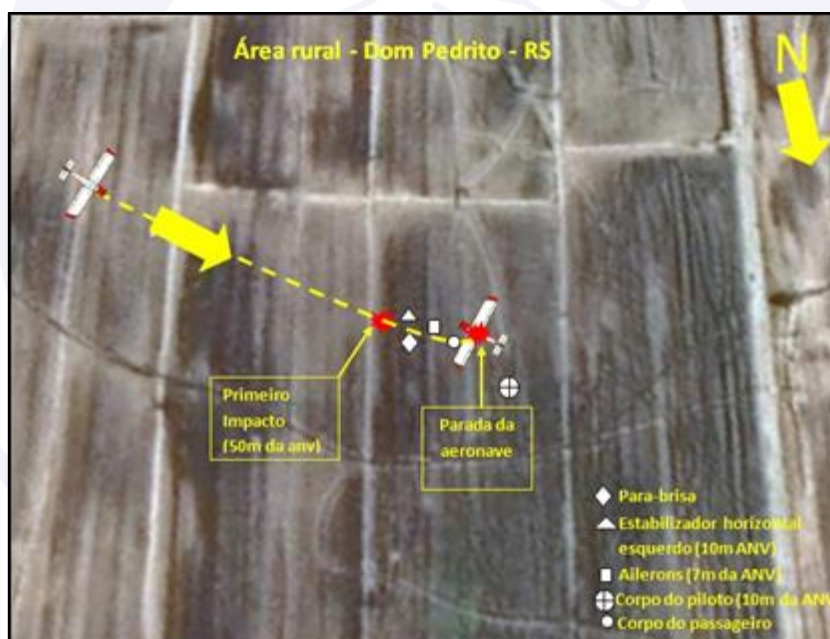
O primeiro impacto ocorreu a 50 metros do local da parada total. A distribuição dos destroços foi do tipo concentrada. Depois dessa primeira colisão contra o solo, a aeronave capotou e parou em sentido contrário à trajetória do voo (Figura 5).

Figura 5 - Croqui da trajetória final e posição dos destroços da aeronave.

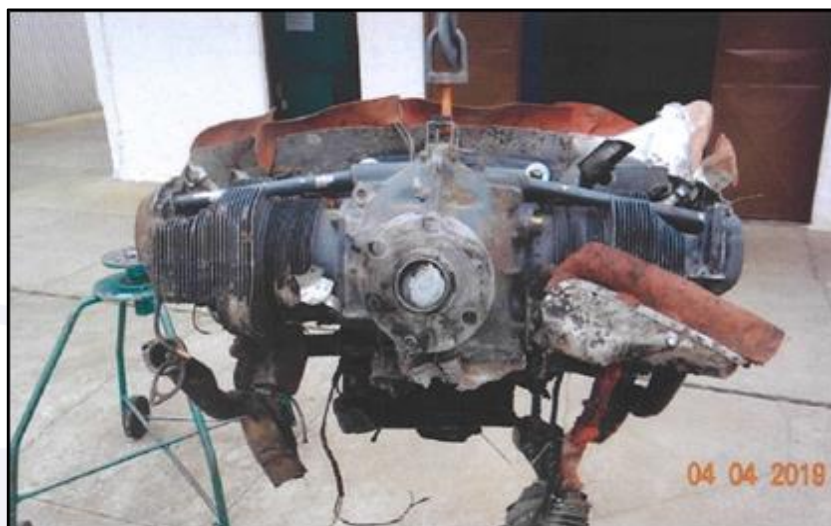
O propulsor teve avarias severas decorrentes do impacto da aeronave contra o solo (Figura 6).

Figura 6 - Vista frontal do motor.

O cárter e o carburador se quebraram durante a colisão e partes deles se desprenderam, o que inviabilizou a realização de testes funcionais no carburador.

Durante a desmontagem do motor, não foi observada qualquer anormalidade que pudesse comprometer o seu funcionamento. Em todos os seus componentes internos havia resíduo de óleo lubrificante. O filtro de óleo não continha limalha.

A partir dos exames realizados no motor que equipava a aeronave, concluiu-se que as avarias eram decorrentes do impacto ocorrido e que os componentes analisados indicavam que o propulsor estava operacional e desenvolvia potência.

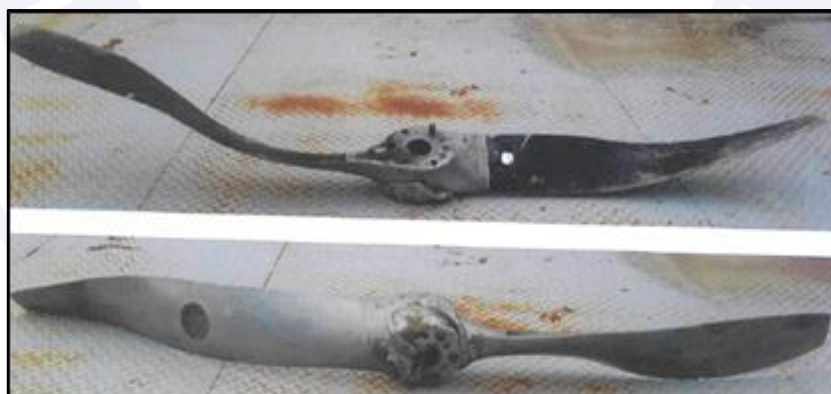
Uma das pás da hélice apresentava dobramento para a frente na sua extremidade (Figura 7).

Figura 7 - Vistas da hélice.

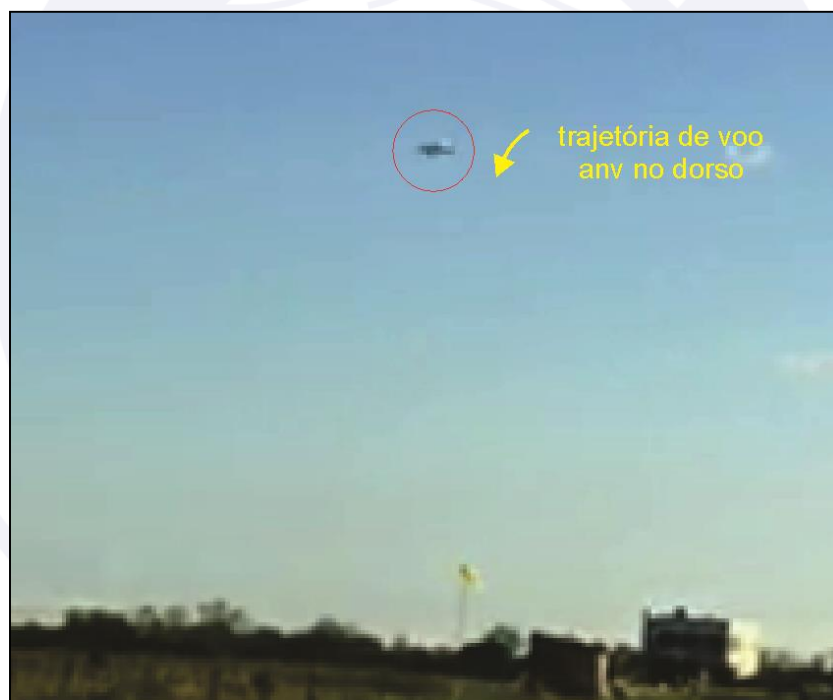
Um vídeo gravado por observadores mostrava a aeronave a baixa altura, no dorso, em trajetória descendente, seguida de uma forte "puxada" (Figura 8).

Figura 8 - Aeronave em atitude anormal antes do impacto.
