COMANDO DA AERONÁUTICA
CENTRO DE INVESTIGAÇÃO E PREVENÇÃO DE
ACIDENTES AERONÁUTICOS

RELATÓRIO FINAL SIMPLIFICADO

DADOS DA OCORRÊNCIA								
DATA - HORA		INVESTIGAÇÃO		SUMA N°				
02FEV2021 - 12:00 (UTC)		SERIPA I		A-016/CENIPA/2021				
CLASSIFICAÇÃO	TIPO(S)			SUBTIPO(S)				
ACIDENTE	[CTOL] COLISÃO COM OBSTÁCULO DURANTE A DECOLAGEM E POUSO			NIL				
LOCALIDADE	MUNICÍPIO		UF	COORDENADAS				
PISTA NÃO REGISTRADA	SÃO FÉLIX DO XINGU		PA	07°24'19"S	053°49'51"W			
DADOS DA AERONAVE								
MATRÍCULA		FABRICANTE		MODELO				
PT-BXV		CESSNA AIRCRAFT		182E				
OPERADOR			REGISTRO		OPERAÇÃO			
PARTICULAR			TPP		PRIVADA			
PESSOAS A BORDO / LESÕES / DANOS À AERONAVE								
A BORDO		LESÕES					DANOS À AERONAVE	
		Illeso	Leve	Grave	Fatal	Desconhecido		
Tripulantes	1	-	-	-	1	-	Nenhum	
Passageiros	-	-	-	-	-	-	Leve	
Total	1	-	-	-	1	-	X Substancial	
							Destruída	
Terceiros	-	-	-	-	-	-	Desconhecido

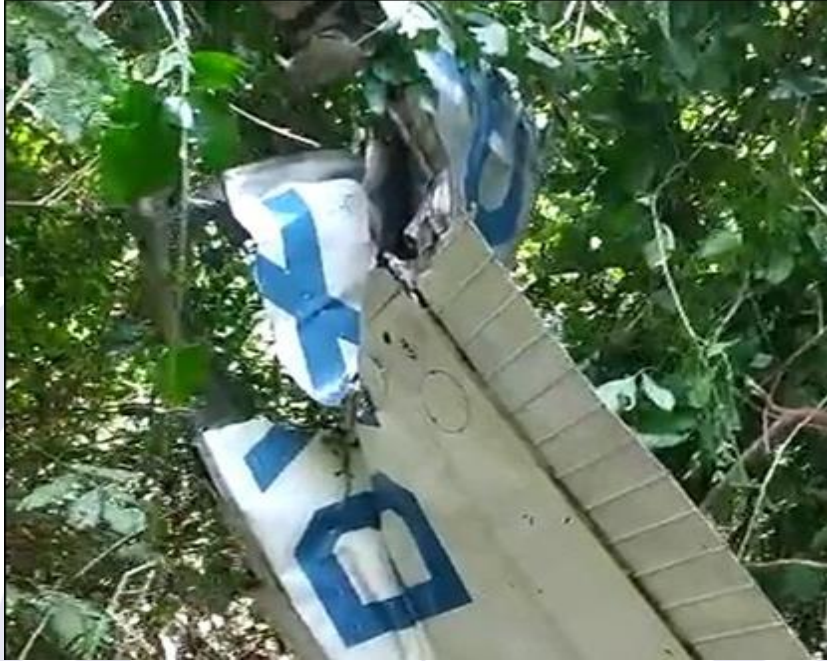
Durante a aproximação final para pouso, a aeronave colidiu contra uma árvore e, na sequência, contra o solo.

Figura 1 - Imagem da asa esquerda da aeronave

A aeronave teve danos substanciais e o piloto sofreu lesões fatais.
