**COMANDO DA AERONÁUTICA**  
**CENTRO DE INVESTIGAÇÃO E PREVENÇÃO DE**  
**ACIDENTES AERONÁUTICOS**

**RELATÓRIO FINAL SIMPLIFICADO**

DADOS DA OCORRÊNCIA								
DATA - HORA		INVESTIGAÇÃO		SUMA N°				
16MAR2020 - 18:19 (UTC)		SERIPA I		A-040/CENIPA/2020				
CLASSIFICAÇÃO		TIPO(S)		SUBTIPO(S)				
ACIDENTE		[ARC] CONTATO ANORMAL COM A PISTA		NIL				
LOCALIDADE		MUNICÍPIO		UF	COORDENADAS			
COMUNIDADE CABAÇAL		JACAREACANGA		PA	07°12'48"S 057°04'04"W			
DADOS DA AERONAVE								
MATRÍCULA		FABRICANTE		MODELO				
PT-BZK		CESSNA AIRCRAFT		182M				
OPERADOR			REGISTRO		OPERAÇÃO			
PARTICULAR			TPP		PRIVADA			
PESSOAS A BORDO / LESÕES / DANOS À AERONAVE								
A BORDO		LESÕES					DANOS À AERONAVE	
		Ileso	Leve	Grave	Fatal	Desconhecido		
Tripulantes	1	1	-	-	-	-	Nenhum	
Passageiros	2	2	-	-	-	-	Leve	
<b>Total</b>	<b>3</b>	<b>3</b>	-	-	-	-	X Substancial	
							Destruída	
Terceiros	-	-	-	-	-	-	Desconhecido

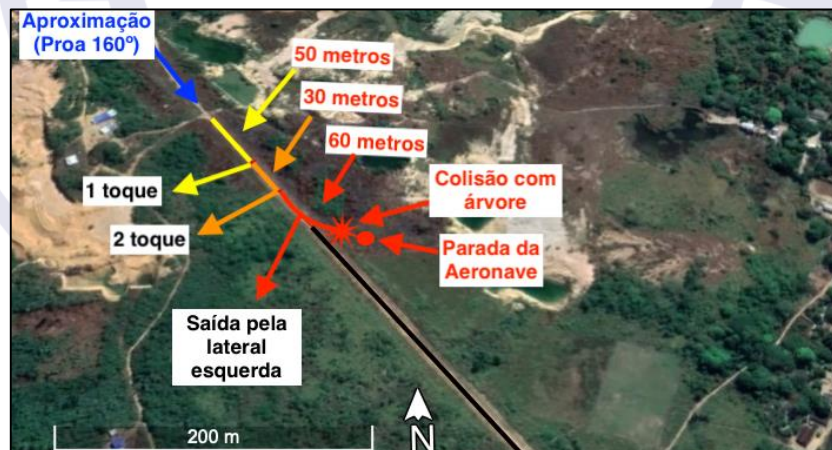
Durante a investigação, verificou-se que o pouso foi realizado com vento de cauda, em razão da existência de vegetação alta do lado oposto.

O primeiro toque ocorreu 50 metros à frente do início da área de pouso. A aeronave subiu e tocou novamente após 30 metros, percorreu mais 60 metros e saiu pela lateral esquerda.

Figura 1 - Croqui do Sentido de pouso.

O local utilizado para pouso tinha o piso de piçarra, com superfície irregular e não possuía registro junto à Agência Nacional de Aviação Civil (ANAC).

Assim, a Comissão de Investigação concluiu que a condição da área de pouso e a pouca experiência do piloto, aliada à decisão de operar com vento de cauda, levaram à perda de controle da aeronave no solo.
