COMANDO DA AERONÁUTICA
CENTRO DE INVESTIGAÇÃO E PREVENÇÃO DE
ACIDENTES AERONÁUTICOS

RELATÓRIO FINAL SIMPLIFICADO

DADOS DA OCORRÊNCIA							
DATA - HORA		INVESTIGAÇÃO		SUMA N°			
31JAN2019	14:04 (UTC)	SERIPA IV		A-024/CENIPA/2019			
CLASSIFICAÇÃO	TIPO(S)		SUBTIPO(S)				
ACIDENTE	[RE] EXCURSÃO DE PISTA		COM TREM DE POUSO				
LOCALIDADE	MUNICÍPIO	UF	COORDENADAS				
AERÓDROMO DE SOROCABA (SDCO)	SOROCABA	SP	23°28'59"S	047°29'11"W			
DADOS DA AERONAVE							
MATRÍCULA	FABRICANTE		MODELO				
PT-EPN	EMBRAER		EMB-810				
OPERADOR		REGISTRO	OPERAÇÃO				
FOTOTERRA ATIVIDADES DE AEROLEVANTAMENTO LTDA		SAE-AL	OUTROS				
PESSOAS A BORDO / LESÕES / DANOS À AERONAVE							
A BORDO		LESÕES				DANOS À AERONAVE	
		Ileso	Leve	Grave	Fatal		
Tripulantes	2	2	-	-	-	-	Nenhum
Passageiros	-	-	-	-	-	-	Leve
Total	2	2	-	-	-	-	X Substancial
							Destruída
Terceiros	-	-	-	-	-	-	Desconhecido

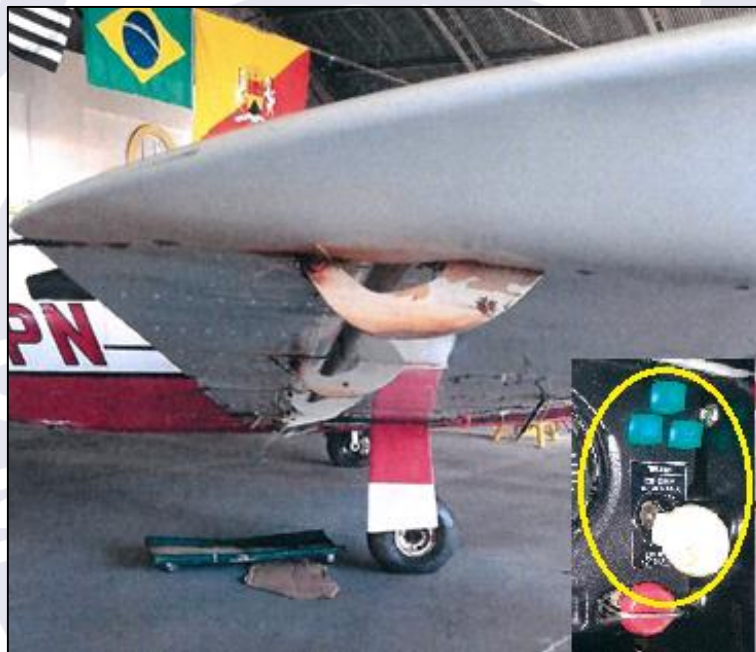
- as três pernas do trem de pouso, principais e do nariz operaram corretamente durante os testes realizados após o acidente, revelando que o sistema de recolhimento e abaixamento dos trens de pouso do PT-EPN funcionou a contento durante toda a análise (Figura 1).

Figura 1 - Aeronave PT-EPN no solo apoiada no conjunto do trem de pouso, com destaque para a alavanca de comando na posição embaixo e travado, com as três luzes acessas.

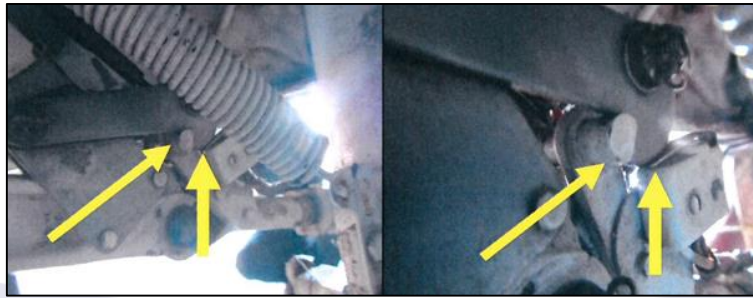
- não foram observadas partes ou peças quebradas ou danificadas no trem de pouso direito que pudessem, de forma contundente, indicar contribuição direta para a ocorrência.
- O sistema de travamento do trem de pouso direito encontrava-se íntegro (Figura 2).

Figura 2 - Mecanismo do Trem de Pouso direito, com a trava na posição 'travado embaixo' e micro *switch* acionada.

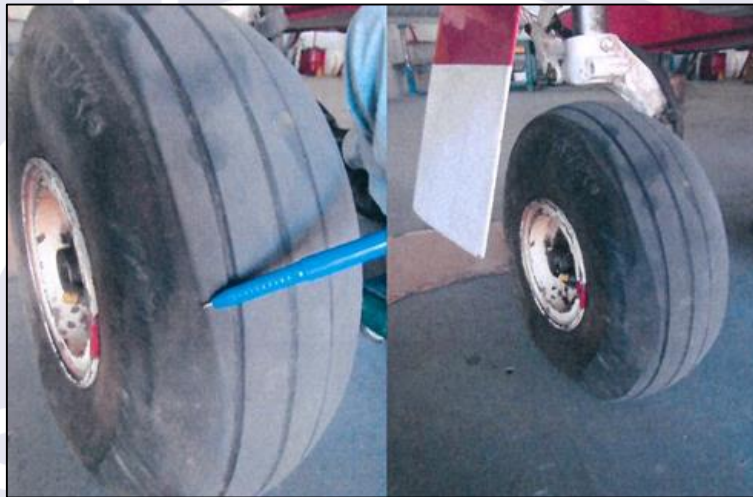
- o pneu da roda do trem de pouso direito mostrava desgaste excessivo na lateral de sua banda de rodagem, evidenciando que esta parte do pneu foi submetida a atrito anormal com o solo após o recolhimento parcial da perna do trem de pouso direito, no momento da ocorrência (Figura 3).

Figura 3 - Marcas de desgaste excessivo na lateral da banda de rodagem do pneu da roda do trem de pouso principal direito.

Assim sendo, a hipótese mais provável é que tenha ocorrido um pouso com maior ângulo de guinada à esquerda, gerando sobrecarga lateral na perna do trem de pouso direito, o que gerou uma falha momentânea no sistema de travamento da referida perna do trem, levando ao seu recolhimento parcial. Ao sair da pista, deu-se o recolhimento total da perna, em função do contato com as irregularidades do terreno.
