COMANDO DA AERONÁUTICA
CENTRO DE INVESTIGAÇÃO E PREVENÇÃO DE
ACIDENTES AERONÁUTICOS

RELATÓRIO FINAL SIMPLIFICADO

DADOS DA OCORRÊNCIA								
DATA - HORA		INVESTIGAÇÃO		SUMA N°				
11NOV2021 - 12:40 (UTC)		SERIPA VI		A-126/CENIPA/2021				
CLASSIFICAÇÃO		TIPO(S)		SUBTIPO(S)				
ACIDENTE		[LOC-I] PERDA DE CONTROLE EM VOO		NIL				
LOCALIDADE		MUNICÍPIO		UF	COORDENADAS			
FAZENDA PÉ DE LIMÃO		LAGOA DA CONFUSÃO		TO	10°25'06"S 049°52'48"W			
DADOS DA AERONAVE								
MATRÍCULA		FABRICANTE		MODELO				
PT-GRQ		NEIVA		EMB-201A				
OPERADOR			REGISTRO		OPERAÇÃO			
CANAÃ AEROAGRÍCOLA LTDA.-ME			SAE-AG		AGRÍCOLA			
PESSOAS A BORDO / LESÕES / DANOS À AERONAVE								
A BORDO		LESÕES					DANOS À AERONAVE	
		lleso	Leve	Grave	Fatal	Desconhecido		
Tripulantes	1	-	-	-	1	-	Nenhum	
Passageiros	1	-	-	-	1	-	Leve	
Total	2	-	-	-	2	-	X Substancial	
							Destruída	
Terceiros	-	-	-	-	-	-	Desconhecido

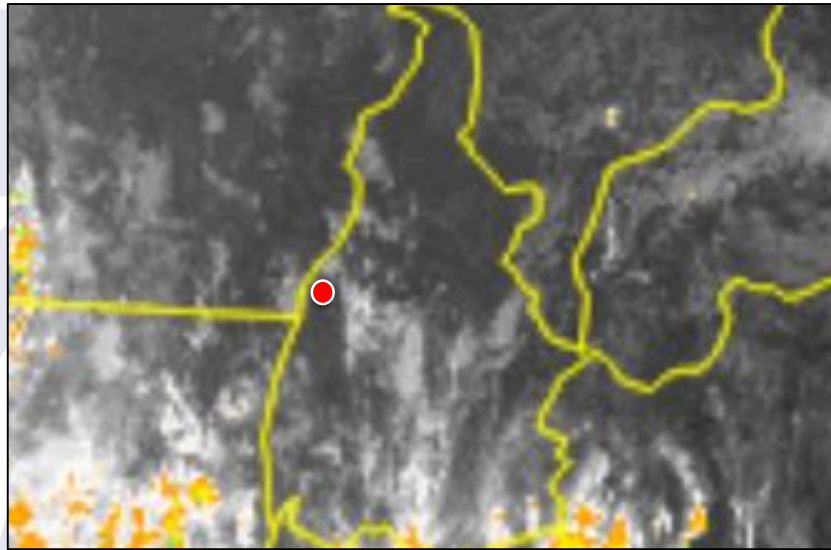
Embora o local fosse desprovido de estação meteorológica, a imagem do espectro infravermelho do dia 11NOV2021 às 12h40min (UTC) evidenciou a ausência de formações meteorológicas significativas no horário e local da ocorrência (Figura 1).

Figura 1 - Imagem do espectro infravermelho do dia 11NOV2021 às 12h40min (UTC).
Fonte: REDEMET (<https://www.redemet.aer.mil.br/>).
