COMANDO DA AERONÁUTICA
CENTRO DE INVESTIGAÇÃO E PREVENÇÃO DE
ACIDENTES AERONÁUTICOS

RELATÓRIO FINAL SIMPLIFICADO

DADOS DA OCORRÊNCIA								
DATA - HORA		INVESTIGAÇÃO			SUMA N°			
28JAN2021 - 15:55 (UTC)		SERIPA I			A-013/CENIPA/2021			
CLASSIFICAÇÃO		TIPO(S)		SUBTIPO(S)				
ACIDENTE		[FUEL] COMBUSTÍVEL		PANE SECA				
LOCALIDADE		MUNICÍPIO		UF	COORDENADAS			
FORA DE AERÓDROMO)		ALMEIRIM		PA	00°16'58"S	054°06'14"W		
DADOS DA AERONAVE								
MATRÍCULA		FABRICANTE			MODELO			
PT-IRJ		CESSNA AIRCRAFT			210L			
OPERADOR			REGISTRO		OPERAÇÃO			
PARTICULAR			TPP		PRIVADA			
PESSOAS A BORDO / LESÕES / DANOS À AERONAVE								
A BORDO		LESÕES					DANOS À AERONAVE	
		Ileso	Leve	Grave	Fatal	Desconhecido		
Tripulantes	1	-	1	-	-	-	Nenhum	
Passageiros	-	-	-	-	-	-	Leve	
Total	1	-	1	-	-	-	Substancial	
							X	Destruída
Terceiros	-	-	-	-	-	-	Desconhecido

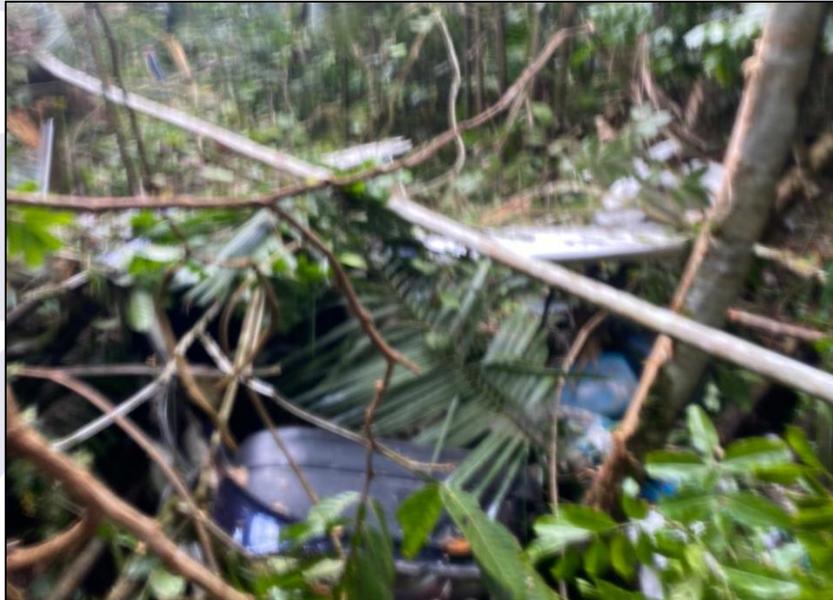
Figura 1 - Aeronave logo após a ocorrência.

A aeronave ficou destruída e o piloto sofreu lesões leves.

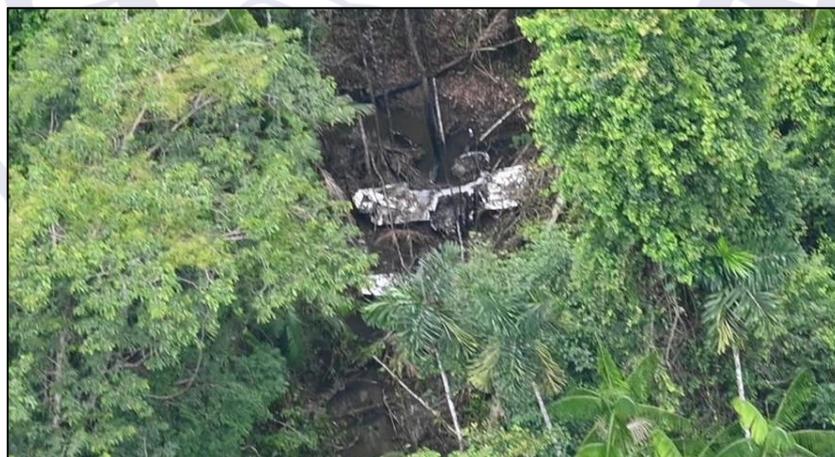
A localização da aeronave somente foi estabelecida depois de os investigadores terem acesso a uma foto tirada no celular do piloto, da qual foram extraídas coordenadas que permitiram identificar o exato local da queda.

Figura 2 - Aeronave encontrada após extração de coordenada de fotografia do celular do piloto.
