COMANDO DA AERONÁUTICA
CENTRO DE INVESTIGAÇÃO E PREVENÇÃO DE
ACIDENTES AERONÁUTICOS

RELATÓRIO FINAL SIMPLIFICADO

DADOS DA OCORRÊNCIA					
DATA - HORA		INVESTIGAÇÃO		SUMA Nº	
23 JAN 2018 - 21:00 (UTC)		SERIPA I		A-016/CENIPA/2018	
CLASSIFICAÇÃO		TIPO(S)		SUBTIPO(S)	
ACIDENTE		[RE] EXCURSÃO DE PISTA		NIL	
LOCALIDADE		MUNICÍPIO		UF	
AERÓDROMO DE MUNDICO COELHO (SNMD)		ITAITUBA		PA	
				COORDENADAS	
				06°50'30"S 056°50'19"W

DADOS DA AERONAVE		
MATRÍCULA	FABRICANTE	MODELO
PT-IYH	CESSNA AIRCRAFT	182P
OPERADOR	REGISTRO	OPERAÇÃO
PARTICULAR	TPP	PRIVADA

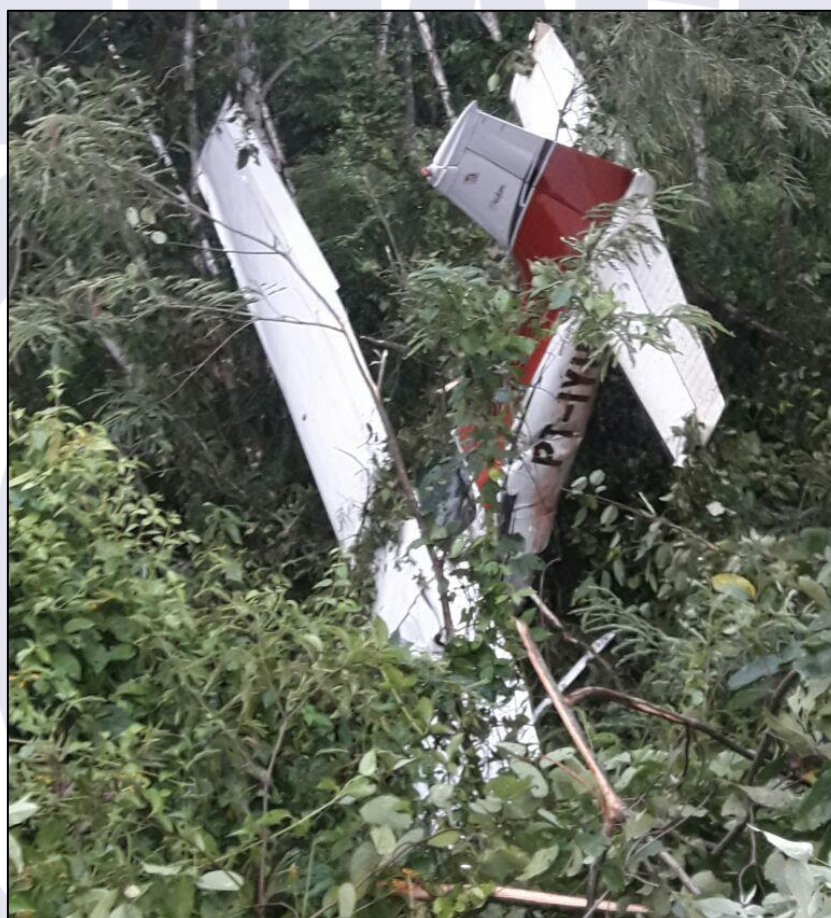
A decolagem não teve sucesso, o que levou a aeronave a colidir contra uma cerca, descer uma ribanceira e parar em uma área de mata.

Figura 1 - Aeronave após a parada total em uma área de mata.

A aeronave teve danos substanciais. O piloto saiu ileso.

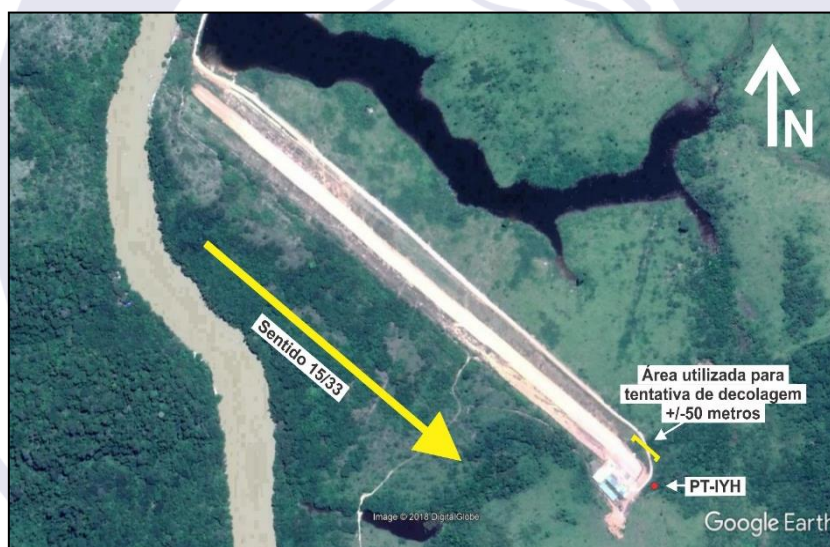
Conforme o Manual Auxiliar de Rotas Aéreas (ROTAER), a pista de SNMD possuía o comprimento de 700 metros. Porém, foi verificado que o aeródromo operava com cerca de 1.000 metros até o início das instalações (Figura 2).

Figura 2 - Croqui da pista de SNMD com a área utilizada para decolagem.

A área utilizada para a decolagem, apesar de ser livre de obstáculos, não era considerada como área de pista.
