COMANDO DA AERONÁUTICA
CENTRO DE INVESTIGAÇÃO E PREVENÇÃO DE
ACIDENTES AERONÁUTICOS

RELATÓRIO FINAL SIMPLIFICADO

DADOS DA OCORRÊNCIA			
DATA - HORA	INVESTIGAÇÃO	SUMA(I) Nº	
13FEV2019 - 14:20 (UTC)	SERIPA I	A-031/CENIPA/2019	
CLASSIFICAÇÃO	TIPO(S)	SUBTIPO(S)	
ACIDENTE	[FUEL] COMBUSTÍVEL	PANE SECA	
LOCALIDADE	MUNICÍPIO	UF	COORDENADAS
FORA DE AERÓDROMO	BELÉM	PA	01°22'28"S 048°27'42"W

DADOS DA AERONAVE		
MATRÍCULA	FABRICANTE	MODELO
PT-JIC	CESSNA AIRCRAFT	210L
OPERADOR	REGISTRO	OPERAÇÃO
PARTICULAR	TPP	PRIVADA

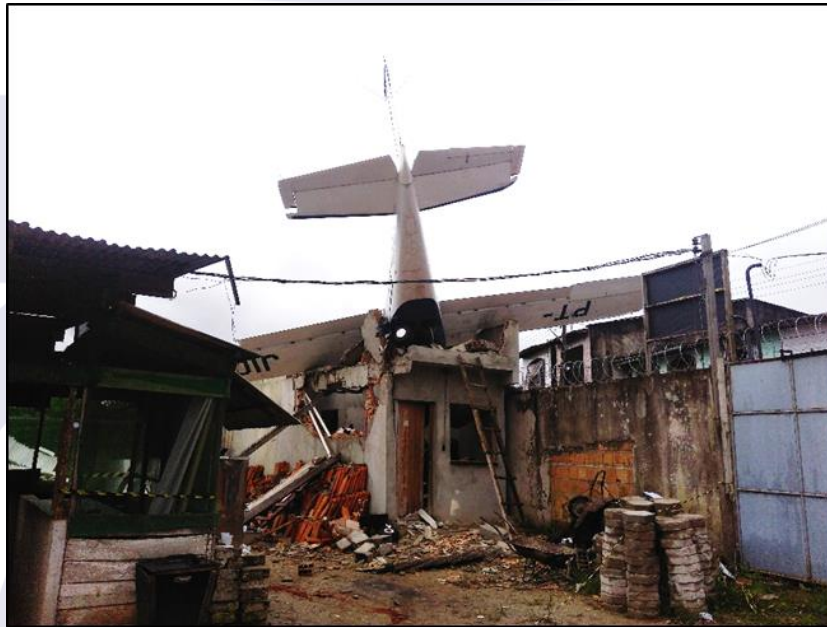
Quando no circuito de tráfego de SBBE, o piloto declarou emergência. A aeronave perdeu altitude até colidir contra o telhado de duas residências e uma construção.

Figura 1 - Aeronave após o impacto com a construção.

A aeronave teve danos substanciais. O piloto teve lesões graves e o passageiro sofreu lesões fatais.

Durante a análise dos destroços, foi constatada a ausência de combustível nos tanques da aeronave, bem como nos componentes do motor.
