COMANDO DA AERONÁUTICA
CENTRO DE INVESTIGAÇÃO E PREVENÇÃO DE
ACIDENTES AERONÁUTICOS

RELATÓRIO FINAL SIMPLIFICADO

DADOS DA OCORRÊNCIA			
DATA - HORA	INVESTIGAÇÃO	SUMA(V) Nº	
15 SET 2017 - 15:00 (UTC)	SERIPA VII	A-115/CENIPA/2017	
CLASSIFICAÇÃO	TIPO(S)	SUBTIPO(S)	
ACIDENTE	[UNK] INDETERMINADO	NIL	
LOCALIDADE	MUNICÍPIO	UF	COORDENADAS
FORA DE AERÓDROMO	CARACARAÍ	RR	01°29'34"N 061°15'42"W

DADOS DA AERONAVE		
MATRÍCULA	FABRICANTE	MODELO
PT-JPW	CESSNA AIRCRAFT	U206F
OPERADOR	REGISTRO	OPERAÇÃO
BRABO TÁXI AEREO LTDA.	TPX	TRANSPORTE AÉREO NÃO REGULAR

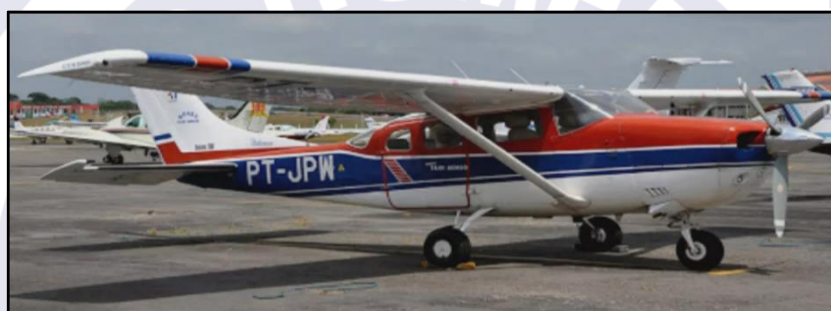
Figura 1 - Imagem da aeronave acidentada antes da ocorrência.

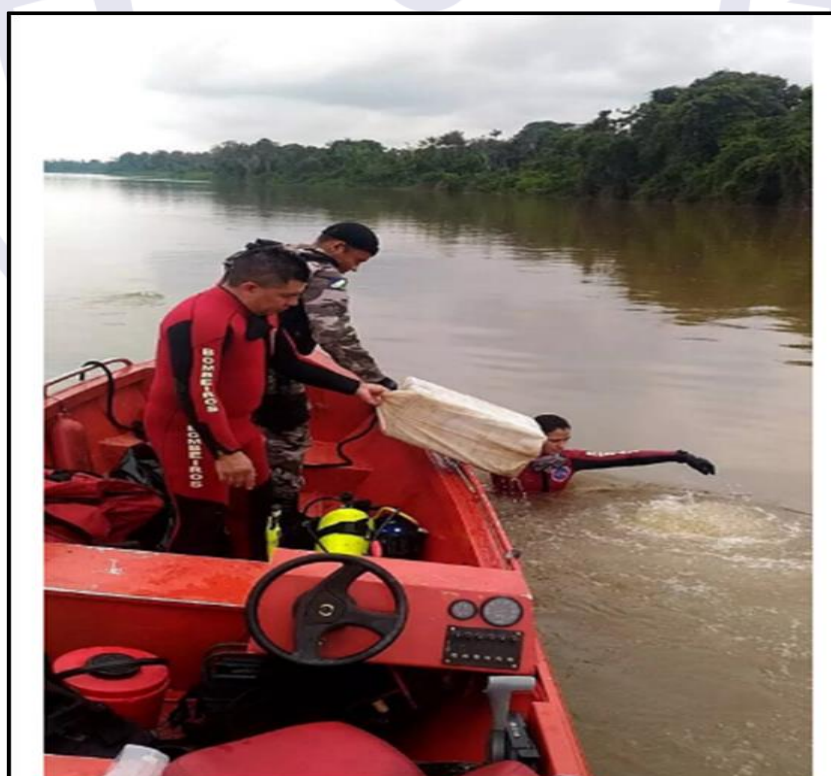
Figura 2 - Resgate do material encontrado no interior da aeronave.

Segundo informações da Polícia Federal, foi encontrado dentro da aeronave cerca de 100kg de material entorpecente.
