**COMANDO DA AERONÁUTICA**  
**CENTRO DE INVESTIGAÇÃO E PREVENÇÃO DE**  
**ACIDENTES AERONÁUTICOS**

**RELATÓRIO FINAL SIMPLIFICADO**

DADOS DA OCORRÊNCIA				
DATA - HORA	INVESTIGAÇÃO	SUMA N°		
23SET2020 - 17:55 (UTC)	SERIPA I	A-117/CENIPA/2020		
CLASSIFICAÇÃO	TIPO(S)	SUBTIPO(S)		
ACIDENTE	[SCF-PP] FALHA OU MAU FUNCIONAMENTO DO MOTOR	FALHA DO MOTOR EM VOO		
LOCALIDADE	MUNICÍPIO	UF	COORDENADAS	
FORA DE AERÓDROMO	NOVO PROGRESSO	PA	07°02'11"S	055°23'08"W

DADOS DA AERONAVE		
MATRÍCULA	FABRICANTE	MODELO
PT-NDL	NEIVA	EMB-710C
OPERADOR	REGISTRO	OPERAÇÃO
PARTICULAR	TPP	PRIVADA

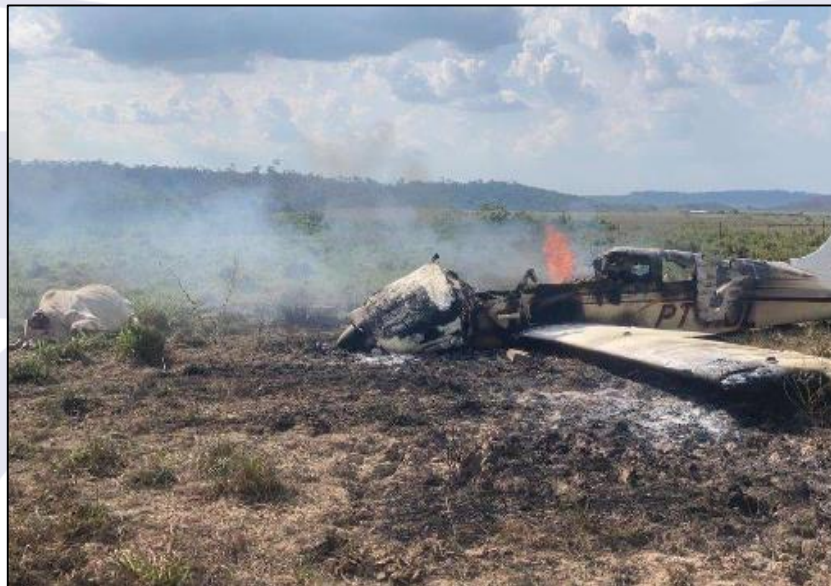
Figura 1 - Vista lateral dianteira esquerda do PT-NDL.

A aeronave ficou destruída. O tripulante e o passageiro saíram ilesos.

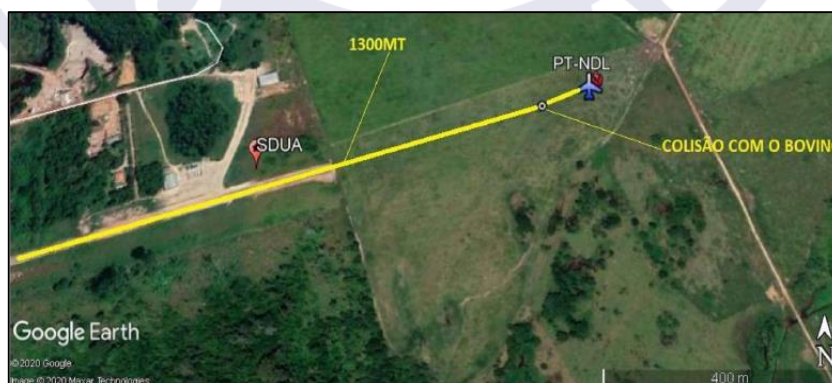
Tratava-se de um voo privado, no qual houve a falha do motor após a decolagem de SDUA. Durante o pouso, a aeronave colidiu contra um gado bovino e foi consumida pelo fogo.

Figura 2 - Croqui do acidente do PT-NDL.
