COMANDO DA AERONÁUTICA
CENTRO DE INVESTIGAÇÃO E PREVENÇÃO DE
ACIDENTES AERONÁUTICOS

RELATÓRIO FINAL SIMPLIFICADO

DADOS DA OCORRÊNCIA							
DATA - HORA		INVESTIGAÇÃO		SUMA N°			
21AGO2020 - 20:15 (UTC)		SERIPA I		A-099/CENIPA/2020			
CLASSIFICAÇÃO	TIPO(S)		SUBTIPO(S)				
ACIDENTE	[SCF-PP] FALHA OU MAU FUNCIONAMENTO DO MOTOR		FALHA DO MOTOR EM VOO				
LOCALIDADE	MUNICÍPIO	UF	COORDENADAS				
RIO AMAZONAS	MACAPÁ	AP	00°09'13"N	050°57'01"W			
DADOS DA AERONAVE							
MATRÍCULA		FABRICANTE		MODELO			
PT-NHW		NEIVA		EMB-710C			
OPERADOR		REGISTRO		OPERAÇÃO			
PARTICULAR		TPP		PRIVADA			
PESSOAS A BORDO / LESÕES / DANOS À AERONAVE							
A BORDO		LESÕES				DANOS À AERONAVE	
		Ileso	Leve	Grave	Fatal		
Tripulantes	1	-	1	-	-	-	Nenhum
Passageiros	2	2	-	-	-	-	Leve
Total	3	2	1	-	-	-	X Substancial
							Destruída
Terceiros	-	-	-	-	-	-	Desconhecido

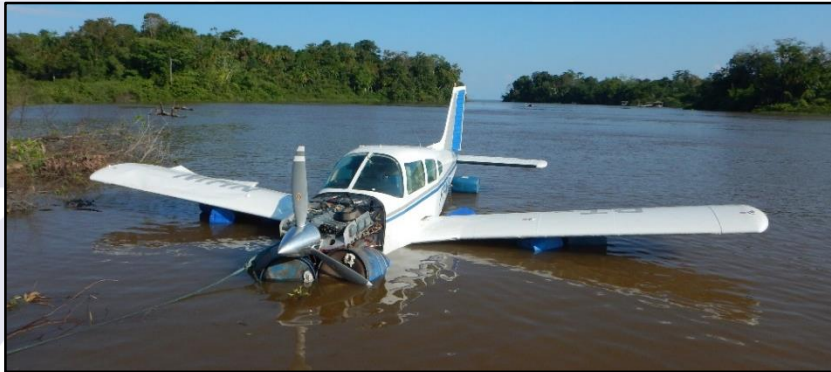
Figura 1 - Aeronave rebocada e com contenção na margem do rio, após o acidente.

A amerissagem foi realizada satisfatoriamente, não havendo capotamento da aeronave. Os danos do impacto na água ficaram limitados ao trem de pouso, pás da hélice, pontas de asas esquerda e direita, aileron direito, profundor e carenagem.

Devido à alta salinidade das águas do Rio Amazonas, houve danos substanciais na aeronave.

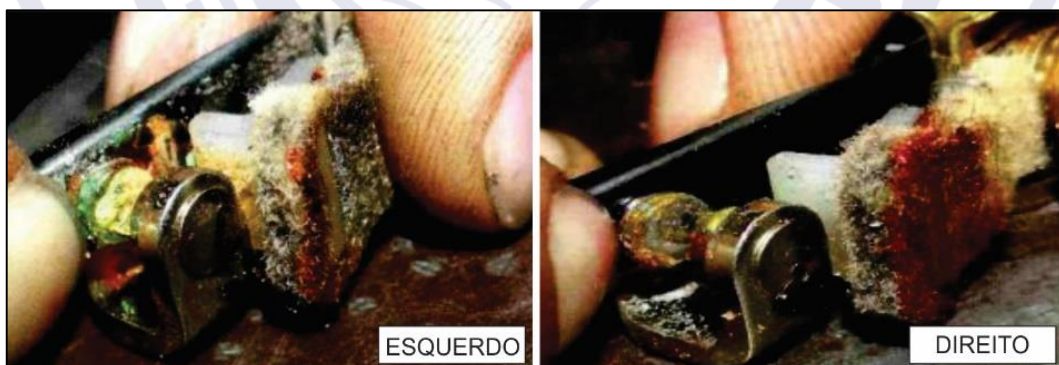
Após a abertura das tampas dos magnetos, observou-se que os platinados apresentavam carbonização e havia a presença de azinhavre, produto decorrente da oxidação de ligas de cobre, nos contatos (Figura 2).

Figura 2 - Platinados dos magnetos contaminados (carbonização e azinhavre).

Conforme verificado em ambos os magnetos, os contatos dos platinados apresentavam alto relevo, acentuando a dificuldade da passagem da corrente elétrica e, conseqüentemente, gerando calor.

Nesse mesmo sentido, destaca-se que o azinhavre se forma pela oxidação da superfície da liga de cobre do contato, sendo mais comum quando o processo de erosão já está avançado ou a camada de platina é indevidamente lixada.

O calor no platinado na presença de resíduo de óleo lubrificante nos contatos, ou ainda de umidade ambiente, tem potencial para gerar a carbonização.

Após a limpeza dos contatos dos platinados, os magnetos apresentaram funcionamento normal, o que leva a entender que a inoperância dos magnetos estava associada à carbonização e ao azinhavre encontrados nos contatos.

Nesse sentido, a análise desse evento direciona para o fato de que a carbonização e o azinhavre encontrados possuem potencial para gerar a perda de potência relatada pelo piloto, bem como a consequente falha do motor em voo.

Com isso, não foi possível determinar a origem da formação do azinhavre, bem como da erosão e do alto relevo nos platinados, posto que tais condições dependiam de relevante tempo de funcionamento do motor. Nesse ponto, ressalta-se que, conforme dados levantados, a aeronave teria voado apenas 1 hora e 50 minutos após a instalação dos magnetos.

Entretanto, face à condição observada nesses magnetos, também não foi possível descartar a hipótese de que tenha havido alguma não conformidade no procedimento de manutenção a que foram submetidos, no caso a revisão geral, incluindo o fechamento da carcaça responsável pela vedação do componente.

Dessa forma, durante o processo de investigação em tela, concluiu-se que a falha do motor estaria relacionada ao mau funcionamento de ambos os magnetos com interrupção de corrente elétrica para as velas, ultimando o pouso de emergência.
