COMANDO DA AERONÁUTICA
CENTRO DE INVESTIGAÇÃO E PREVENÇÃO DE
ACIDENTES AERONÁUTICOS

RELATÓRIO FINAL SIMPLIFICADO

| DADOS DA OCORRÊNCIA | | | | | | | | |
|---|---|---|---|---|---|---|---|--|
| 18ABR2020 - 20:00 (UTC) | | SERIPA IV | | A-054/CENIPA/2020 | | | | |
| PT-NNT | | NEIVA | | EMB-711C | | | | |

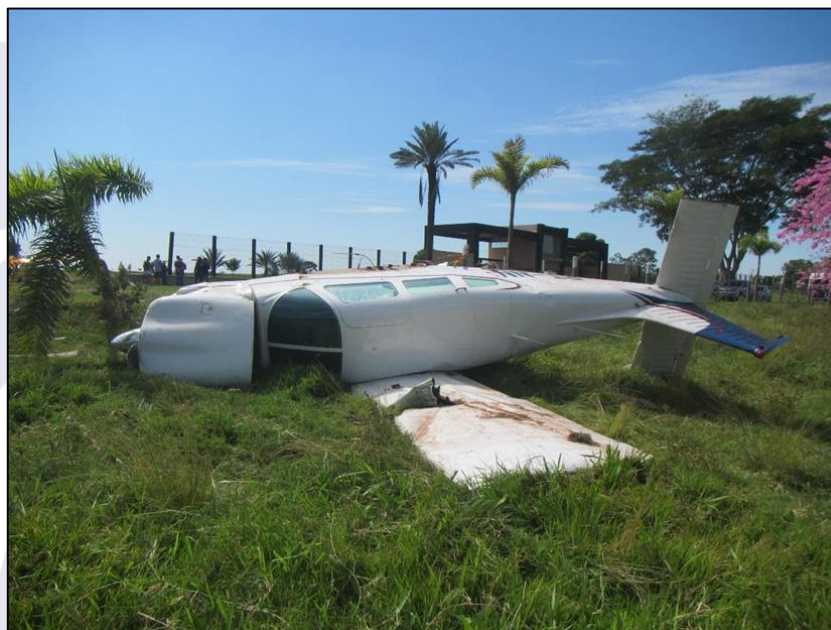
Figura 1 - Aeronave após a parada total.

A aeronave teve extensos danos estruturais na fuselagem, asas, trens de pouso, motor, hélices, flapes, ailerons, estabilizadores e deriva.

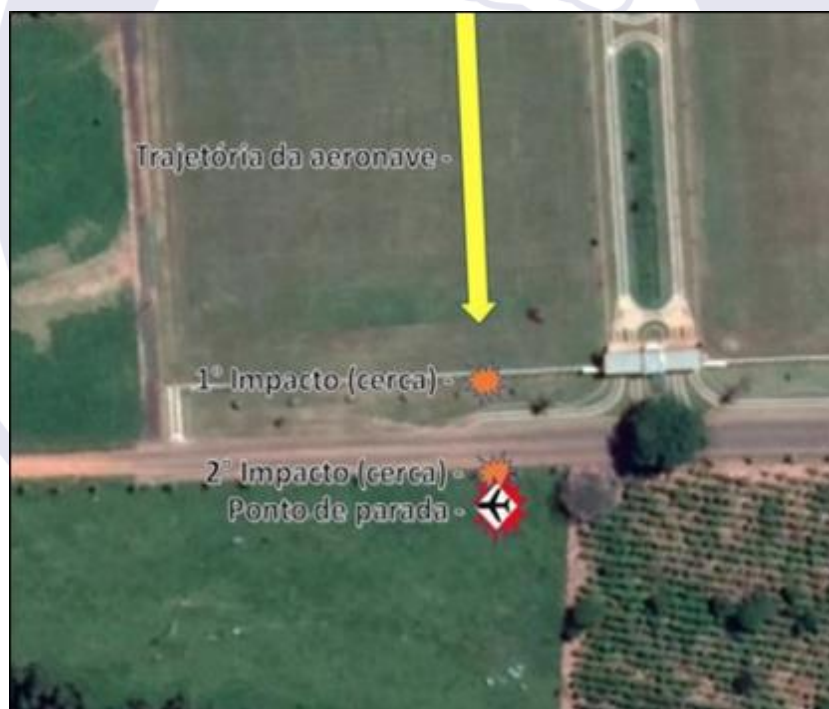
Durante a tentativa de pouso, ainda de acordo com o relato do piloto, a aeronave teve, como primeiro impacto, o cercado de uma propriedade, atravessou uma estrada de terra e colidiu contra a cerca de outro terreno, parando em posição perpendicular à trajetória inicial.

Figura 2 - Trajetória da aeronave.

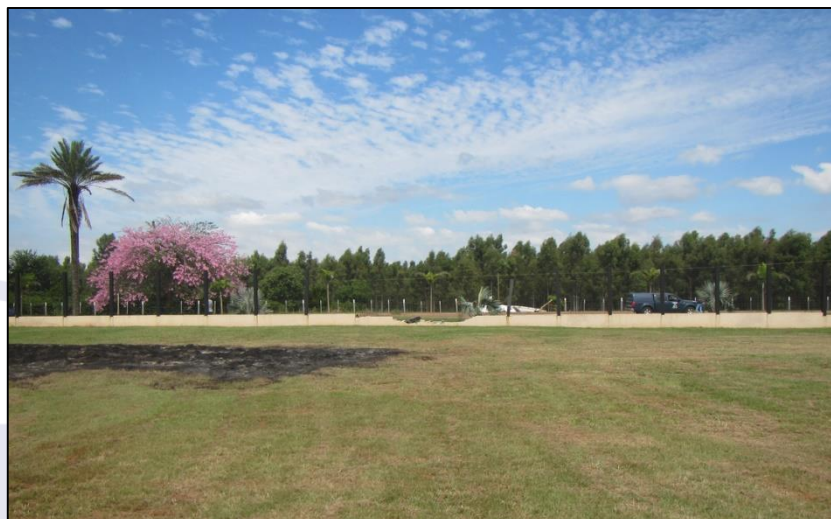
A vistoria do local utilizado para a tentativa de pouso não encontrou marcas da aeronave antes da cerca onde ocorreu o primeiro impacto, conforme mostra a Figura 3.

Figura 3 - Vista da trajetória percorrida pela aeronave, demonstrando que não havia indícios de contato desta com o solo antes do impacto com a cerca.
