**COMANDO DA AERONÁUTICA**  
**CENTRO DE INVESTIGAÇÃO E PREVENÇÃO DE**  
**ACIDENTES AERONÁUTICOS**

**RELATÓRIO FINAL SIMPLIFICADO**

DADOS DA OCORRÊNCIA								
DATA - HORA		INVESTIGAÇÃO		SUMA N°				
26DEZ2020 - 12:05 (UTC)		SERIPA I		A-157/CENIPA/2020				
CLASSIFICAÇÃO		TIPO(S)		SUBTIPO(S)				
ACIDENTE		[FUEL] COMBUSTÍVEL		PANE SECA				
LOCALIDADE		MUNICÍPIO		UF	COORDENADAS			
RIO GUAMÁ		MARITUBA		PA	01°27'53"S	048°15'47"W		
DADOS DA AERONAVE								
MATRÍCULA		FABRICANTE		MODELO				
PT-NPF		EMBRAER		EMB-711C				
OPERADOR			REGISTRO		OPERAÇÃO			
PARTICULAR			TPP		PRIVADA			
PESSOAS A BORDO / LESÕES / DANOS À AERONAVE								
A BORDO		LESÕES					DANOS À AERONAVE	
		Ileso	Leve	Grave	Fatal	Desconhecido		
Tripulantes	1	1	-	-	-	-	Nenhum	
Passageiros	-	-	-	-	-	-	Leve	
<b>Total</b>	<b>1</b>	<b>1</b>	-	-	-	-	X Substancial	
							Destruída	
Terceiros	-	-	-	-	-	-	Desconhecido

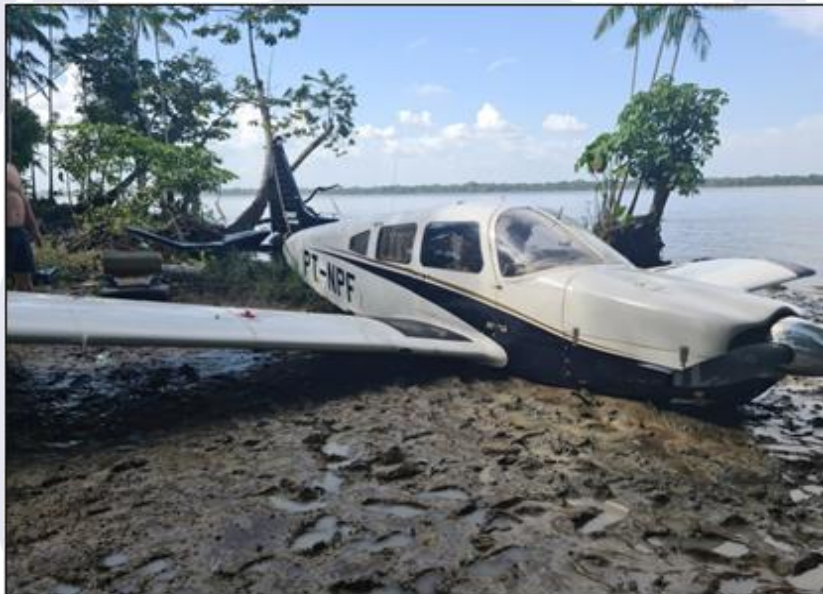
A aeronave teve danos substanciais e o tripulante saiu ileso.

Após 15 minutos de voo, houve uma falha do motor, sendo então efetuado o pouso no Rio Guamá (Figura 1).

Figura 1 - Imagem da aeronave na margem, após a remoção do fundo do rio.

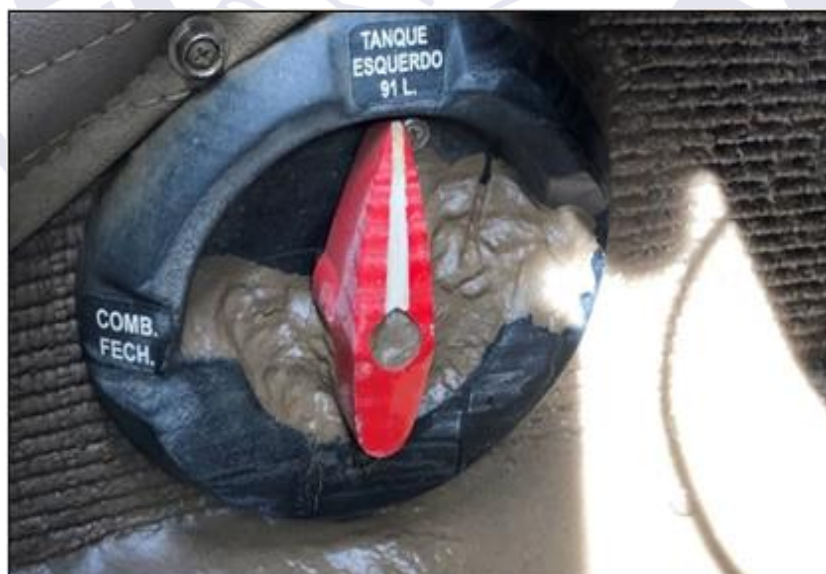
Constatou-se na ação inicial de investigação que a seletora de combustível do motor se encontrava na posição de seleção para tanque esquerdo (Figura 2).

Figura 2 - Seletora de combustível posicionada para o tanque esquerdo.

Também, nessa ocasião, foi verificado que o tanque da asa esquerda estava sem combustível, enquanto o tanque da asa direita continha, aproximadamente, 42 litros (11,1 US Gal) de AvGas.

Dessa forma, considerando as evidências e os fatos constantes deste relatório, inferiu-se que o combustível da asa esquerda tenha sido consumido em sua totalidade, por mau gerenciamento de combustível, ocasionando a falha do motor.
