COMANDO DA AERONÁUTICA
CENTRO DE INVESTIGAÇÃO E PREVENÇÃO DE
ACIDENTES AERONÁUTICOS

RELATÓRIO FINAL SIMPLIFICADO

DADOS DA OCORRÊNCIA								
DATA - HORA		INVESTIGAÇÃO		SUMA Nº				
02MAR2021 - 15:05 (UTC)		SERIPA IV		A-032/CENIPA/2021				
CLASSIFICAÇÃO		TIPO(S)		SUBTIPO(S)				
ACIDENTE		[LOC-I] PERDA DE CONTROLE EM VOO [RE] EXCURSÃO DE PISTA		NIL				
LOCALIDADE		MUNICÍPIO		UF	COORDENADAS			
AERÓDROMO DE ARARAS (SDAA)		ARARAS		SP	22°20'13"S	047°21'30"W		
DADOS DA AERONAVE								
MATRÍCULA		FABRICANTE		MODELO				
PT-OIW		CESSNA AIRCRAFT		182Q				
OPERADOR			REGISTRO		OPERAÇÃO			
INTERZILIO CONSULTORIA EM AGRONEGOCIO EIRELI			TPP		PRIVADA			
PESSOAS A BORDO / LESÕES / DANOS À AERONAVE								
A BORDO		LESÕES					DANOS À AERONAVE	
		Ileso	Leve	Grave	Fatal	Desconhecido		
Tripulantes	1	1	-	-	-	-	Nenhum	
Passageiros	1	1	-	-	-	-	Leve	
Total	2	2	-	-	-	-	X Substancial	
							Destruída	
Terceiros	-	-	-	-	-	-	Desconhecido

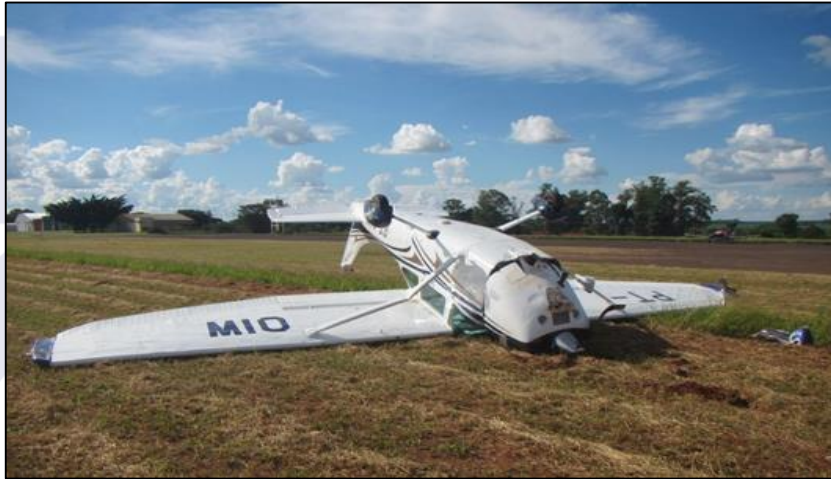
Durante a arremetida, ainda sobre a pista, a aeronave entrou em condição de estol, vindo a chocar-se contra o solo e terminando por capotar fora dos limites da pista.

Figura 1 - Vista da aeronave em sua posição final após a ocorrência.

A aeronave teve danos substanciais. O tripulante e o passageiro saíram ilesos.

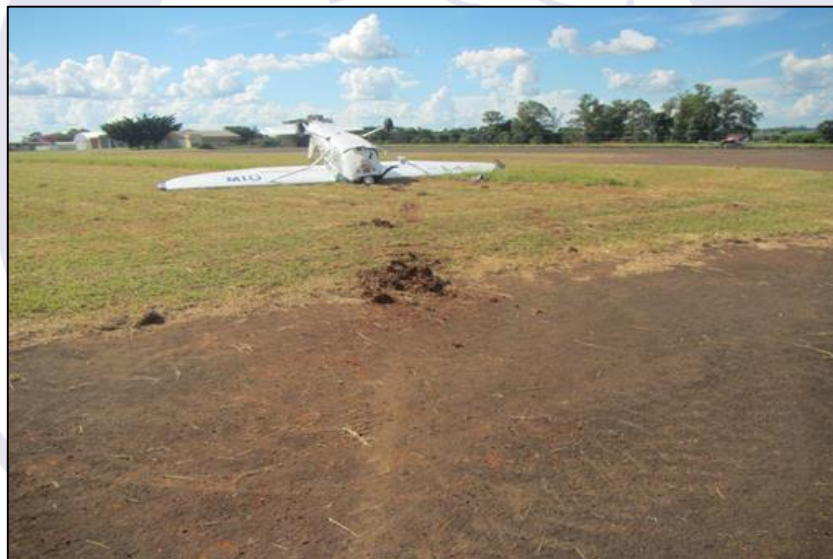
Em seguida, houve a colisão da asa direita e a quebra do Trem de Pouso Auxiliar (TPA). Após o choque do *spinner* da hélice contra o solo, já próximo à área gramada em uma das interseções da pista (Figura 2), a aeronave capotou.

Figura 2 - Marcas deixadas pelo *spinner* no solo após a quebra do TPA.

Em seguida, o *spinner* da hélice atingiu o início da área gramada de uma das *taxiways* e se tornou o ponto de apoio para o capotamento da aeronave.

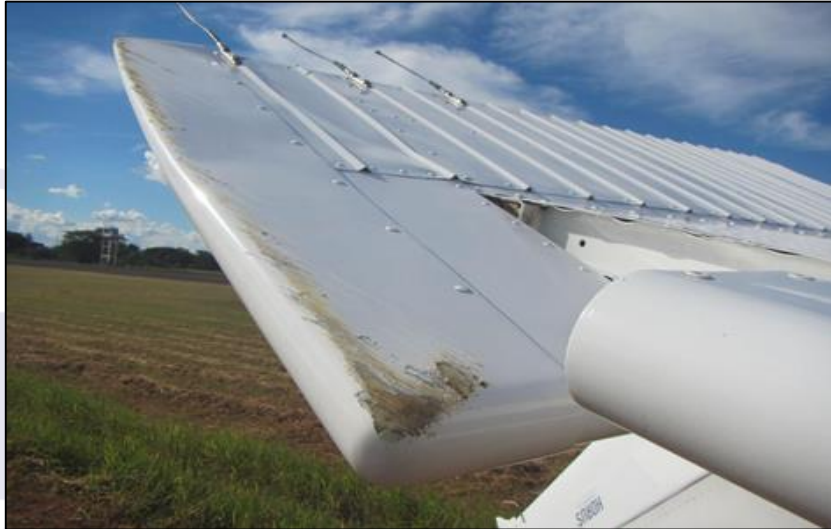
Como o avião já estava muito próximo ao solo, não houve tempo para que o motor desenvolvesse a potência necessária para a sua sustentação, razão pela qual a aeronave efetuou o primeiro toque com grande energia.

Marcas no profundor da aeronave (Figura 3) indicaram a tentativa de uma arremetida sobre a pista, com velocidade insuficiente para realizá-la.

Figura 3 - Marcas do choque do profundor contra o solo.

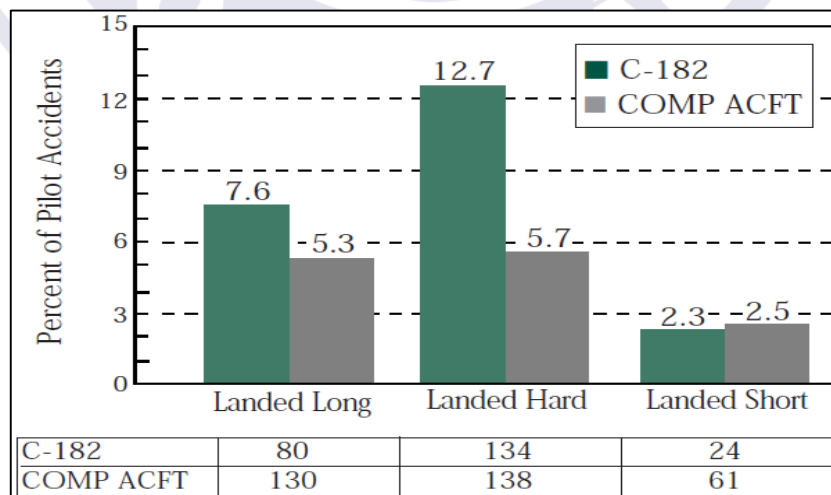
O gráfico disposto na Figura 4, extraído do estudo citado, evidenciou a maior propensão do C-182 para eventos de *hard landing*.

Figura 4 - Categorias de acidentes na fase de pouso da aeronave C182 e grupo de comparação. Fonte: AOPA Air Safety Foundation, 2001.

Segundo a publicação, a razão para isso ocorrer pode ser a sensação de “profundor pesado”, característica do modelo. Em razão dessa condição, os pilotos tendem a compensar o avião no sentido de cabrar excessivamente nas aproximações, o que pode dificultar a realização de uma arremetida.

A publicação recomendava uma compensação para 75 kt, de modo que se puxasse ligeiramente o manche na aproximação, mas não fosse exigida tanta força para empurrá-lo ao comandar uma arremetida.
