COMANDO DA AERONÁUTICA
CENTRO DE INVESTIGAÇÃO E PREVENÇÃO DE
ACIDENTES AERONÁUTICOS

RELATÓRIO FINAL
A-133/CENIPA/2017

OCORRÊNCIA:	ACIDENTE
AERONAVE:	PT-ORU
MODELO:	210N
DATA:	22OUT2017

O presente Relatório Final refere-se ao acidente com a aeronave PT-ORU, modelo 210N, ocorrido em 22OUT2017, classificado como “[LALT] Operação a baixa altitude”.

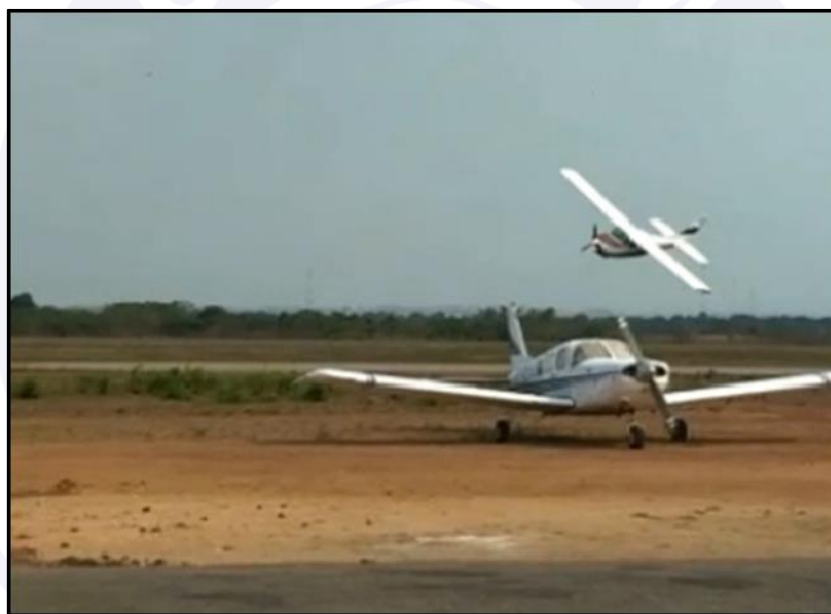
A aeronave havia sido abastecida no dia anterior com 150 litros de AVGAS 100. No dia da ocorrência foram realizados quatro voos locais em SBIH, todos com o objetivo de realizar manobras e passagens a baixa altura.

Figura 1 - Passagem a baixa altura do PT-ORU em um dos voos que antecederam o acidente.

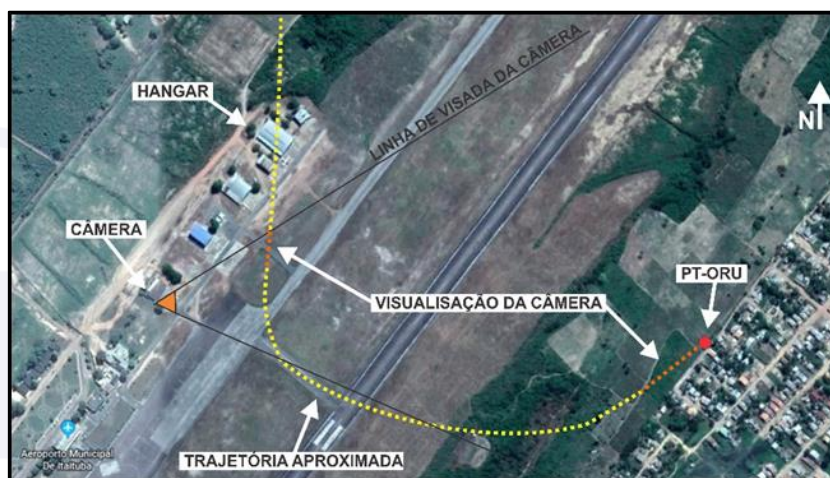
A decolagem ocorreu normalmente às 21h01min (UTC). Entretanto, cerca de 4 minutos após a decolagem, outra câmera de segurança gravou a aeronave efetuando uma passagem a baixa altura e realizando uma ascensão rápida. Logo após a aeronave apareceu em recuperação e colidindo contra o solo (Figura 2).

Figura 2 - Croqui do acidente, com a linha de visada da câmera de segurança e trajetória aproximada da aeronave até o impacto.

Segundo informações, a aeronave teria realizado uma manobra acrobática (*tonneaux*), porém essa não foi bem sucedida.

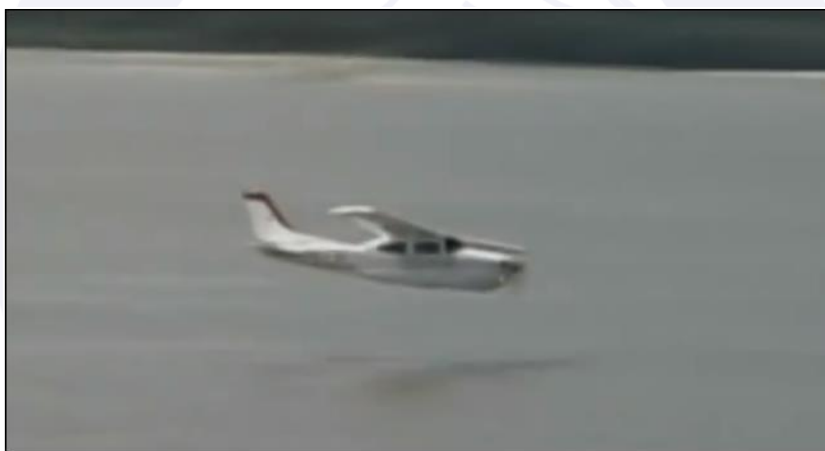
Durante a investigação, constatou-se que era cultura do grupo de pilotos da região a realização desses tipos de voo, inclusive existindo diversos vídeos e reportagens a esse respeito (Figuras 3 e 4).

Figura 3 - Imagem da TV Tapajoara com uma aeronave passando a cerca de 10ft sobre o Rio Tapajós, em Itaituba, PA, no Dia do Aviador.

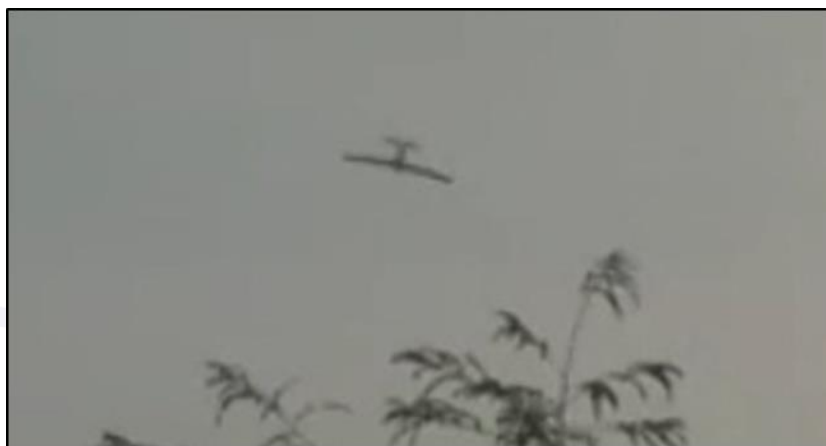
Figura 4 - Imagem de mídias sociais na qual uma aeronave realiza manobra acrobática em Itaituba, PA.

Esses voos eram realizados, essencialmente, de forma irregular, posto que, além de as aeronaves não serem homologadas para o voo acrobático, não eram respeitados os limites de operação estabelecidos no RBHA 91, conforme citado no item 1.19 Informações adicionais.
