COMANDO DA AERONÁUTICA
CENTRO DE INVESTIGAÇÃO E PREVENÇÃO DE
ACIDENTES AERONÁUTICOS

RELATÓRIO FINAL SIMPLIFICADO

DADOS DA OCORRÊNCIA				
DATA - HORA	INVESTIGAÇÃO	SUMA Nº		
16OUT2020 - 20:00 (UTC)	SERIPA VII	A-130/CENIPA/2020		
CLASSIFICAÇÃO	TIPO(S)	SUBTIPO(S)		
ACIDENTE	[WILD] COLISÃO COM FAUNA	NIL		
LOCALIDADE	MUNICÍPIO	UF	COORDENADAS	
COMUNIDADE MURU	FEIJÓ	AC	09°14'35"S	071°38'55"W

DADOS DA AERONAVE		
MATRÍCULA	FABRICANTE	MODELO
PT-RPU	NEIVA	EMB-720D
OPERADOR	REGISTRO	OPERAÇÃO
PARTICULAR	TPP	PRIVADA

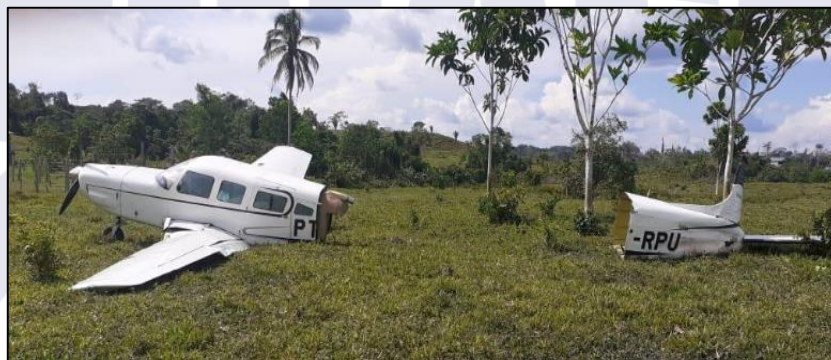
Na sequência, o avião ultrapassou os limites da área empregada para tentativa de decolagem e a cauda colidiu contra uma árvore, acarretando a separação dessa seção do restante da fuselagem e a parada da aeronave.

A aeronave teve danos substanciais. O piloto e o passageiro saíram ilesos.

Figura 1 - Vista do PT-RPU após a parada total.

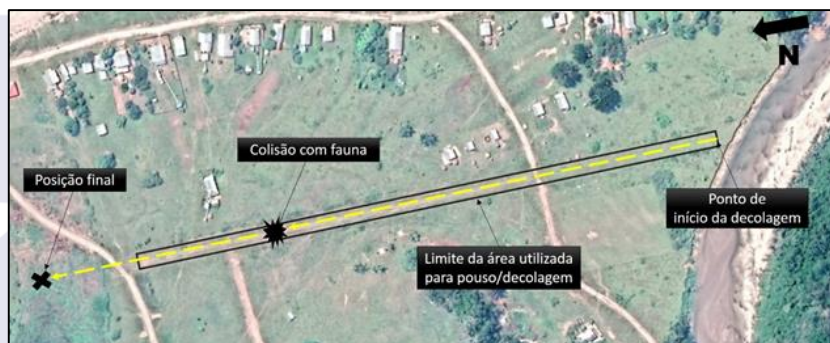
Durante a decolagem, a 100 metros do final do espaço a ser utilizado para decolagem, houve a colisão da aeronave contra gado bovino.

Neste sentido, inferiu-se que, ao decidir por operar uma aeronave em um local não cadastrado, utilizando-o como pista de decolagem, o comandante da aeronave assumiu os riscos decorrentes de uma operação em área sem a infraestrutura necessária para receber aeronaves, a qual possibilitou a colisão contra animais em uma fase crítica da operação (Figura 2).

Figura 2 - Vista da área utilizada para a decolagem, com o croqui representativo da sequência do acidente. Fonte: *Google Maps*

Divulgar os ensinamentos colhidos na presente investigação, a fim de alertar pilotos e operadores da aviação civil brasileira sobre os riscos decorrentes da operação de pouso e decolagem em áreas não cadastradas.
