COMANDO DA AERONÁUTICA
CENTRO DE INVESTIGAÇÃO E PREVENÇÃO DE
ACIDENTES AERONÁUTICOS

RELATÓRIO FINAL SIMPLIFICADO

DADOS DA OCORRÊNCIA				
DATA - HORA	INVESTIGAÇÃO	SUMA N°		
14SET2020 - 20:00 (UTC)	SERIPA I	A-112/CENIPA/2020		
CLASSIFICAÇÃO	TIPO(S)	SUBTIPO(S)		
ACIDENTE	[RE] EXCURSÃO DE PISTA	POUSO LONGO		
LOCALIDADE	MUNICÍPIO	UF	COORDENADAS	
FORA DE AERÓDROMO	ANAPU	PA	03°29'32"S	051°10'37"W

DADOS DA AERONAVE		
MATRÍCULA	FABRICANTE	MODELO
PT-RVU	NEIVA	EMB-720D
OPERADOR	REGISTRO	OPERAÇÃO
PARTICULAR	TPP	PRIVADA

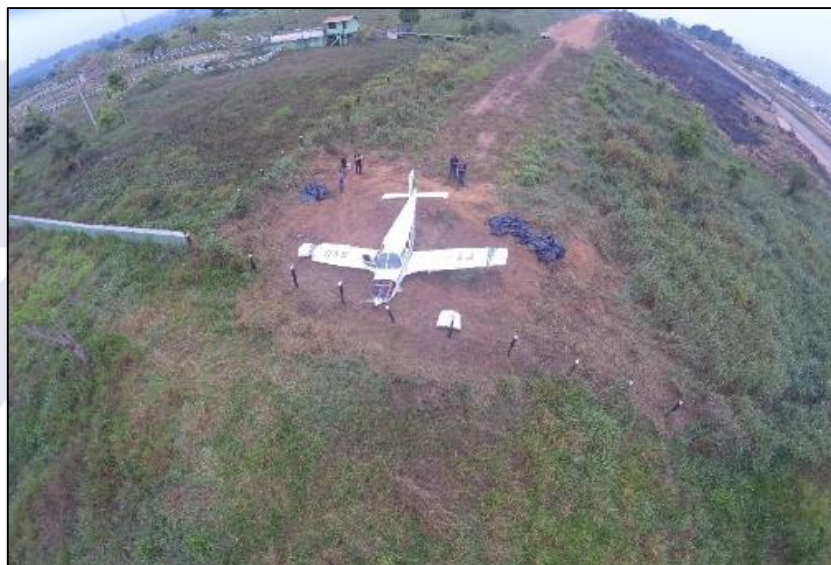
Em voo, o piloto alterou o destino para o município de Anapu, PA. Após o toque no solo, o avião ultrapassou os limites longitudinais da área empregada para pouso, vindo a colidir contra uma cerca.

Figura 1 - Vista do PT-RVU após o pouso.

A aeronave teve danos substanciais. Os dois pilotos e os dois passageiros saíram ilesos.

- j) segundo relatos, o toque foi efetuado no último terço da área utilizada para o pouso;
- k) o avião ultrapassou o limite longitudinal da área e colidiu contra uma cerca;

- l) a aeronave teve danos substanciais; e
- m) os ocupantes da aeronave saíram ilesos.

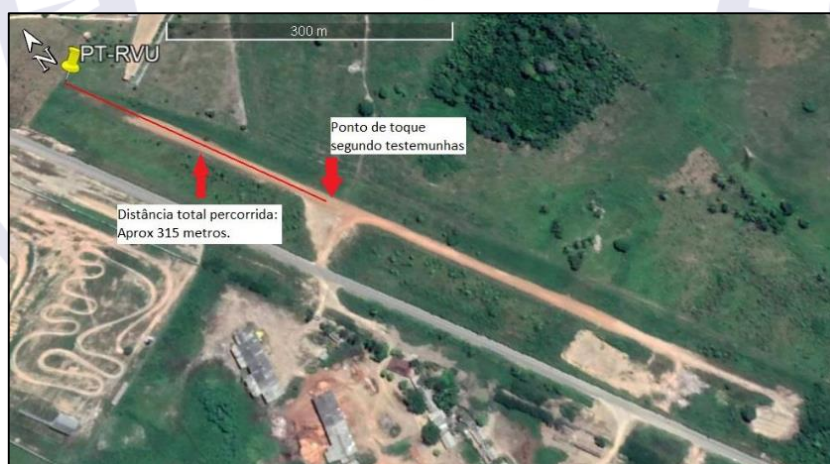
Na ação inicial, realizada no local da ocorrência, verificou-se que o local empregado para o pouso possuía 700 metros de comprimento, superfície de piçarra e irregular, sentido 34/16, com declividade e, segundo observador, a aeronave teria tocado o solo no último terço da área de pouso (Figura 3).

Figura 3 - Croqui do local do acidente com o PT-RPU.
Fonte: adaptado Google Maps

Durante a investigação, verificou-se que a aeronave efetuou o pouso na proa 345°. Entretanto, segundo informações de pessoas da localidade, devido à declividade, o pouso era comumente realizado em sentido oposto, ou seja, na proa 165°.

Sendo assim, ao efetuar o toque no sentido em descida, no último terço da área selecionada para pouso, em um aeródromo não cadastrado, o piloto não conseguiu

desacelerar a aeronave e saiu pela extremidade oposta da área do pouso, colidindo contra uma cerca patrimonial.
