COMANDO DA AERONÁUTICA
CENTRO DE INVESTIGAÇÃO E PREVENÇÃO DE
ACIDENTES AERONÁUTICOS

RELATÓRIO FINAL SIMPLIFICADO

DADOS DA OCORRÊNCIA								
DATA - HORA		INVESTIGAÇÃO		SUMA N°				
31MAIO2020 - 13:54 (UTC)		SERIPA V		A-072/CENIPA/2020				
CLASSIFICAÇÃO		TIPO(S)		SUBTIPO(S)				
ACIDENTE		[RE] EXCURSÃO DE PISTA		NIL				
LOCALIDADE		MUNICÍPIO		UF	COORDENADAS			
AERÓDROMO DZ47 (SIZD)		TIJUCAS		SC	27°17'20"S	048°39'13"W		
DADOS DA AERONAVE								
MATRÍCULA		FABRICANTE		MODELO				
PT-TBI		CESSNA AIRCRAFT		182E				
OPERADOR			REGISTRO		OPERAÇÃO			
PARTICULAR			TPP		PRIVADA			
PESSOAS A BORDO / LESÕES / DANOS À AERONAVE								
A BORDO		LESÕES					DANOS À AERONAVE	
		Ileso	Leve	Grave	Fatal	Desconhecido		
Tripulantes	1	-	1	-	-	-	Nenhum	
Passageiros	-	-	-	-	-	-	Leve	
Total	1	-	1	-	-	-	X Substancial	
							Destruída	
Terceiros	-	-	-	-	-	-	Desconhecido

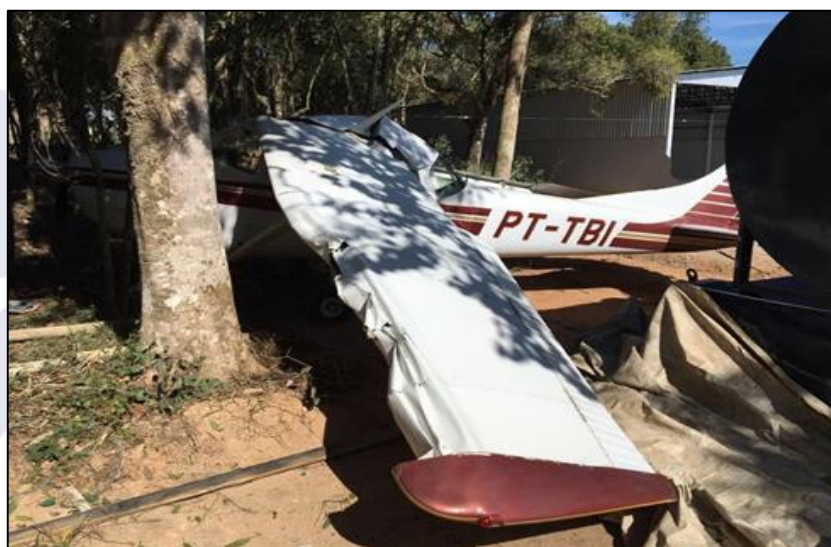
Durante o pouso, com somente o piloto a bordo, a aeronave ultrapassou o limite final da pista e colidiu contra árvores.

A aeronave teve danos substanciais e o piloto sofreu lesões leves.

Figura 1 - Vista da aeronave após parada total.

A aeronave realizou um toque brusco na pista, ganhou altura e, após o segundo toque, o piloto freou intensamente, porém a aeronave extrapolou os limites da pista e colidiu contra árvores. A ponta da asa esquerda colidiu contra tanques de combustível que estavam no prolongamento da pista.

Alguns dias após o acidente, o operador do Aeródromo DZ47 (SIZD) entrou em contato com o SERIPA V informando que decidiu modificar a posição dos tanques de combustível com o objetivo de elevar o nível de segurança na operação. Os tanques foram reposicionados ao lado do hangar e fora do prolongamento da cabeceira.

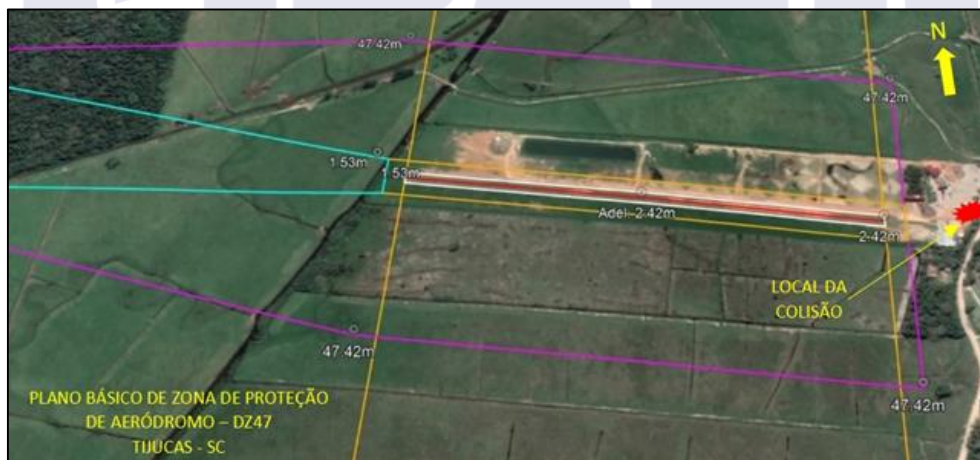
Os obstáculos nos quais a aeronave se chocou estavam a, aproximadamente, 115 m do final da cabeceira e estavam de acordo com o preconizado na Portaria Nº 957/GC3 de 09JUL2015 do Comando da Aeronáutica (COMAER), em vigor na época da ocorrência, que dispunha sobre as restrições aos objetos projetados no espaço aéreo que pudessem afetar adversamente a segurança ou a regularidade das operações aéreas.

O Plano Básico de Zona de Proteção de Aeródromo (PBZPA) do Aeródromo DZ47 cumpria os requisitos previstos e estava aprovado pela Portaria DECEA Nº 865/ICA, de 21NOV2018 (Figura 2).

Figura 2 - Plano Básico de Zona de Proteção de Aeródromo - DZ47.
