COMANDO DA AERONÁUTICA
CENTRO DE INVESTIGAÇÃO E PREVENÇÃO DE
ACIDENTES AERONÁUTICOS

RELATÓRIO FINAL SIMPLIFICADO

| DADOS DA OCORRÊNCIA | | | | | | | | |
|---|---|---|---|---|---|---|---|--|
| 18AGO2020 | 15:30 (UTC) | SERIPA III | | | A-097/CENIPA/2020 | | | |
| PT-UAY | | NEIVA | | | EMB-201A | | | |

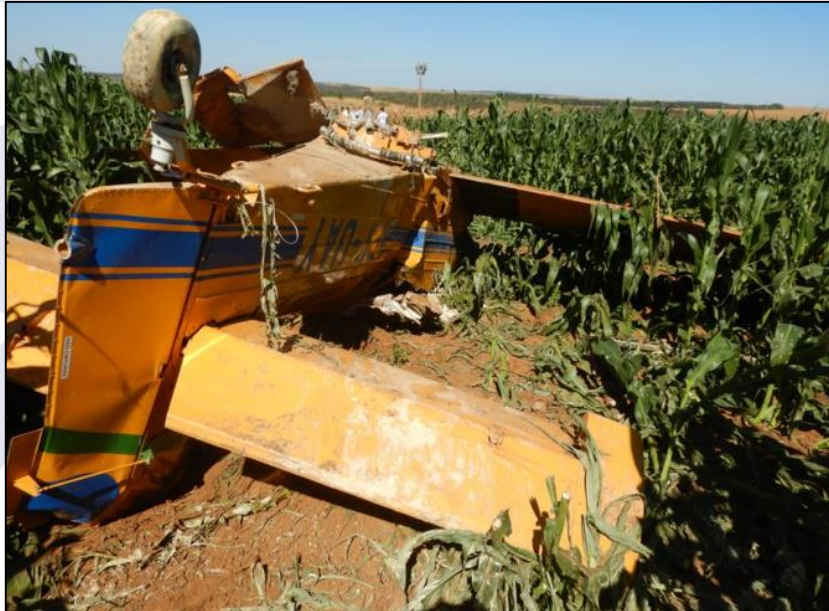
Após oito minutos de voo, o avião colidiu contra cabos da rede elétrica, ocasionando a perda de controle e a sua colisão contra o solo.

Figura 1 - Vista do PT-UAY no local do acidente.

A aeronave teve danos substanciais e o piloto sofreu lesões fatais.

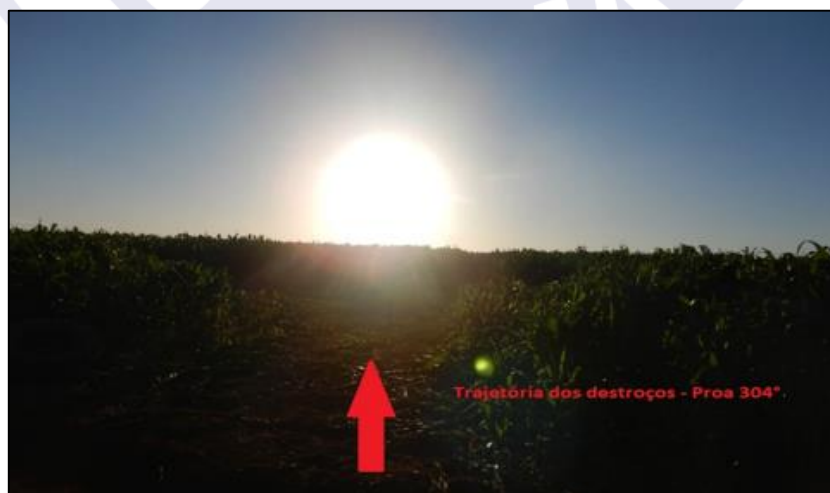
A aeronave era dotada de um equipamento DGPS Travicar, modelo *Skymap*. A análise desse equipamento revelou que o piloto realizou 7 passagens na proa 304°. Considerando o horário em que o voo foi efetuado, observou-se que, durante as passagens, o PIC estava com a proa direta para o sol, o que dificultaria a visualização de qualquer obstáculo.

Figura 3 - Posição do sol em relação à trajetória do PT-UAY.

Sendo assim, com base nas evidências levantadas, depreende-se que houve falha no planejamento do voo ao serem escolhidos um horário e uma trajetória de aplicação que colocaram a visão do piloto direcionada para o sol.

Apesar de as condições meteorológicas serem propícias à realização do voo, a passagem de aplicação com o sol na proa, possivelmente, gerou ofuscamento momentâneo na visão do piloto, o que, no caso em tela, contribuiu para o não avistamento da rede de alta tensão contra a qual o avião colidiu.

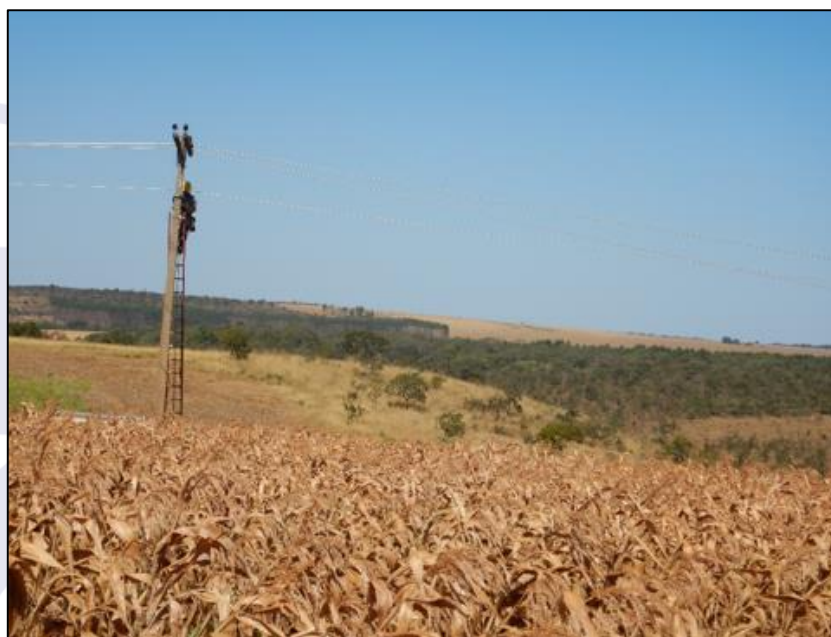
Por ocasião da ação inicial, constatou-se que, no início da trajetória indicada pelo DGPS, havia uma torre de alta tensão com um cabo rompido. A Figura 4 registrou o momento no qual um funcionário da concessionária de energia providenciava os reparos na rede elétrica.

Figura 4 - Técnico realizando o reparo no cabo elétrico.
