COMANDO DA AERONÁUTICA
CENTRO DE INVESTIGAÇÃO E PREVENÇÃO DE
ACIDENTES AERONÁUTICOS

RELATÓRIO FINAL SIMPLIFICADO

DADOS DA OCORRÊNCIA								
DATA - HORA		INVESTIGAÇÃO		SUMA N°				
06FEV2019 - 12:20 (UTC)		SERIPA V		A-028/CENIPA/2019				
CLASSIFICAÇÃO	TIPO(S)		SUBTIPO(S)					
ACIDENTE	[LALT] OPERAÇÃO A BAIXA ALTITUDE		NIL					
LOCALIDADE	MUNICÍPIO	UF	COORDENADAS					
ÁREA RURAL BORORÉ	MAÇAMBARÁ	RS	28°57'35"S	055°53'33"W				
DADOS DA AERONAVE								
MATRÍCULA	FABRICANTE		MODELO					
PT-UNS	NEIVA		EMB 202					
OPERADOR		REGISTRO		OPERAÇÃO				
AERO AGRÍCOLA BUTUÍ LTDA. – ME		SAE-AG		AGRÍCOLA				
PESSOAS A BORDO / LESÕES / DANOS À AERONAVE								
A BORDO		LESÕES					DANOS À AERONAVE	
		Ileso	Leve	Grave	Fatal	Desconhecido		
Tripulantes	1	-	-	1	-	-	Nenhum	
Passageiros	-	-	-	-	-	-	Leve	
Total	1	-	-	1	-	-	X Substancial	
							Destruída	
Terceiros	-	-	-	-	-	-	Desconhecido

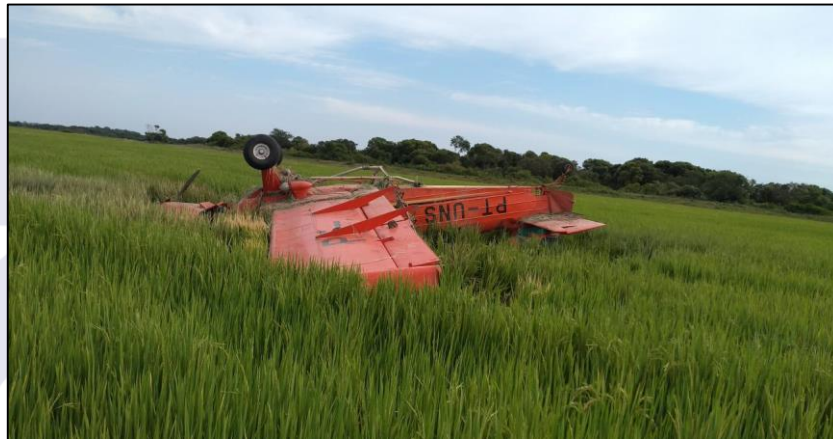
Com cerca de vinte minutos de voo, os trens de pouso principais do avião tocaram a lavoura de arroz. A aeronave capotou e parou, cerca de 100 metros à frente, na posição invertida.

A aeronave teve danos substanciais e o piloto sofreu lesões graves.

Figura 1 - Imagem da aeronave após a parada total.

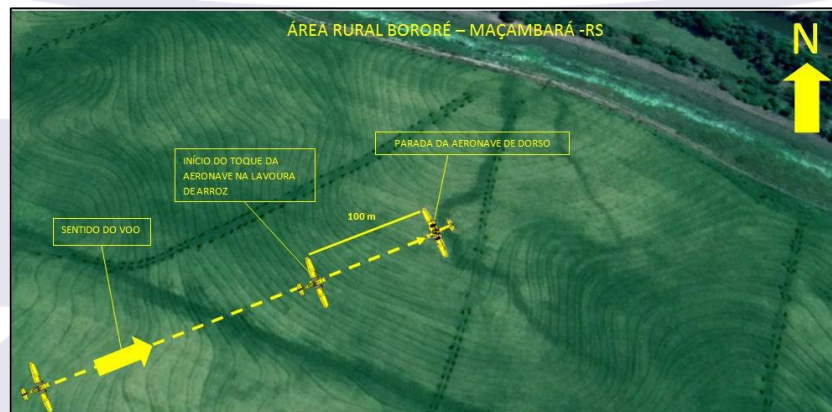
Na sequência, o arrasto causado pelo contato com a vegetação provocou um momento que acarretou a perda do controle da aeronave e o seu capotamento. O avião se arrastou pela plantação e parou 100 metros à frente, na posição de dorso (Figuras 2 e 3).

Figura 2 - Croqui da ocorrência.

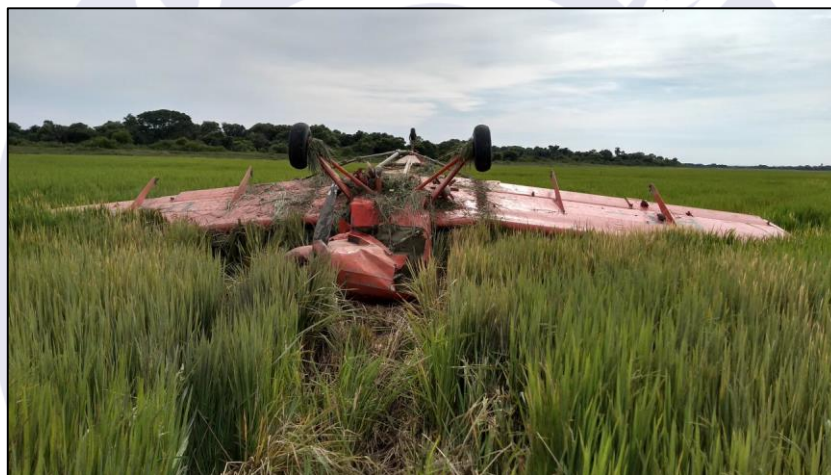
Figura 3 - Imagem da aeronave mostrando as marcas deixadas na plantação de arroz.

Assim, com base nos elementos de investigação colhidos, concluiu-se que uma inadequada avaliação da altura na qual a operação estava sendo conduzida possibilitou o contato da aeronave com a vegetação.

Atuar junto à Aero Agrícola Butuí Ltda., no sentido de que aquele operador demonstre que os seus mecanismos de supervisão gerencial garantem a adequação das licenças e habilitações dos tripulantes empregados nas operações comerciais de suas aeronaves aos regulamentos aplicáveis.
