**COMANDO DA AERONÁUTICA**  
**CENTRO DE INVESTIGAÇÃO E PREVENÇÃO DE**  
**ACIDENTES AERONÁUTICOS**

**RELATÓRIO FINAL SIMPLIFICADO**

DADOS DA OCORRÊNCIA				
DATA - HORA	INVESTIGAÇÃO	SUMA N°		
25JAN2019 - 10:30 (UTC)	SERIPA IV	A-018/CENIPA/2019		
CLASSIFICAÇÃO	TIPO(S)	SUBTIPO(S)		
ACIDENTE	[CTOL] COLISÃO COM OBSTÁCULO DURANTE A DECOLAGEM E POUSO	NIL		
LOCALIDADE	MUNICÍPIO	UF	COORDENADAS	
FORA DE AERÓDROMO	GUAÍRA	SP	20°26'15"S	045°17'49"W

DADOS DA AERONAVE		
MATRÍCULA	FABRICANTE	MODELO
PT-UPW	NEIVA INDÚSTRIA AERONÁUTICA	EMB 202
OPERADOR	REGISTRO	OPERAÇÃO
PULVERIZA AVIAÇÃO AGRÍCOLA-ME	SAE-AG	AGRÍCOLA

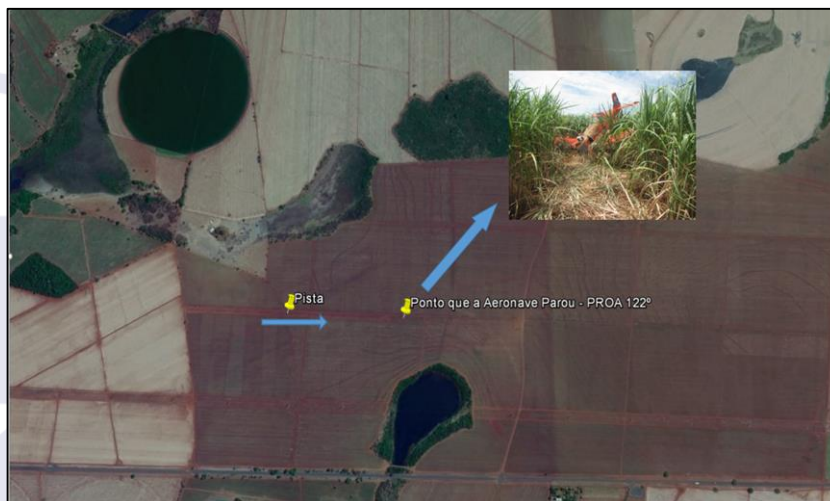
Após a decolagem, a aeronave tocou o trem de pouso na plantação de cana, o piloto perdeu o controle da aeronave e colidiu contra o solo 40 metros após o fim da área de pouso.

Verificou-se que, após a decolagem, o piloto manteve a aeronave à baixa altura, em uma trajetória paralela à pista, não ascendendo para a altitude mínima de segurança. Ao manter-se nessa altura, tocou os trens de pouso na plantação de cana de açúcar e perdeu o controle da aeronave. A intenção de manter-se baixo era ganhar velocidade e entrar na manobra de aplicação logo após o final da área de pouso.

Figura 2 - Croqui com indicação da decolagem e ponto de parada.

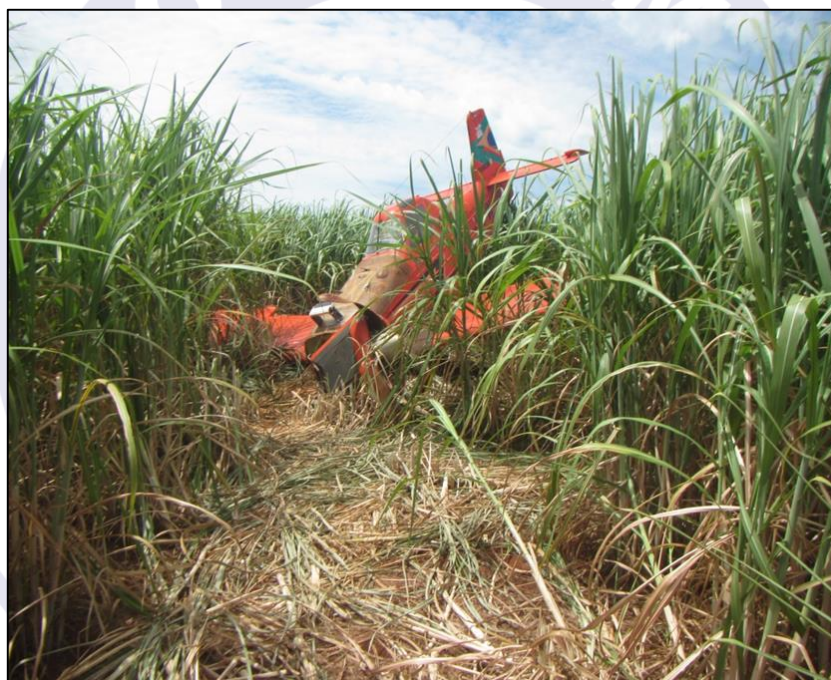
A aeronave teve danos substanciais. O piloto saiu ileso.

Figura 3 - Vista frontal da aeronave após a colisão.

Desta forma, pode-se inferir que houve falha de julgamento durante a decolagem, ao manter o avião à baixa altura e paralelo à área de pouso, até o toque com a plantação de cana de açúcar, vindo o piloto a perder o controle da aeronave.

Não é possível afirmar que o peso de decolagem influenciou diretamente na ocorrência, porém pode ter contribuído para a não recuperação da aeronave após o toque com a plantação.

Realizar uma auditoria na Pulveriza Aviação Agrícola, a fim de verificar se suas operações aéreas atendem os requisitos previstos na regulamentação, em especial no tocante ao controle do peso máximo de decolagem e análise de risco.
