COMANDO DA AERONÁUTICA
CENTRO DE INVESTIGAÇÃO E PREVENÇÃO DE
ACIDENTES AERONÁUTICOS

RELATÓRIO FINAL SIMPLIFICADO

DADOS DA OCORRÊNCIA				
DATA - HORA	INVESTIGAÇÃO	SUMA Nº		
23FEV2019 - 11:05 (UTC)	SERIPA II	A-032/CENIPA/2019		
CLASSIFICAÇÃO	TIPO(S)	SUBTIPO(S)		
ACIDENTE	[LOC-I] PERDA DE CONTROLE EM VOO	NIL		
LOCALIDADE	MUNICÍPIO	UF	COORDENADAS	
FAZENDA CAMPANHOLI	SÃO DESIDÉRIO	BA	13°08'11"S	045°59'51"W

DADOS DA AERONAVE		
MATRÍCULA	FABRICANTE	MODELO
PT-VUU	EMBRAER	EMB-202A
OPERADOR	REGISTRO	OPERAÇÃO
PARTICULAR	TPP	AGRÍCOLA

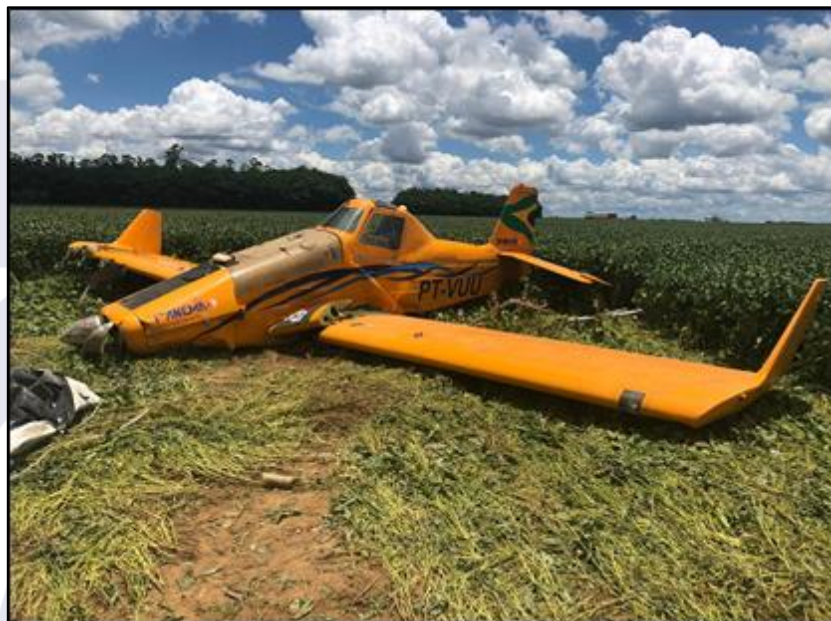
Ao final do voo, por volta das 11h05min (UTC), já a caminho do pouso, o piloto perdeu o controle da aeronave, a qual impactou contra o solo de forma anormal.

A aeronave teve danos substanciais. O piloto sofreu lesões fatais.

Figura 1 - Vista da aeronave no local do acidente.

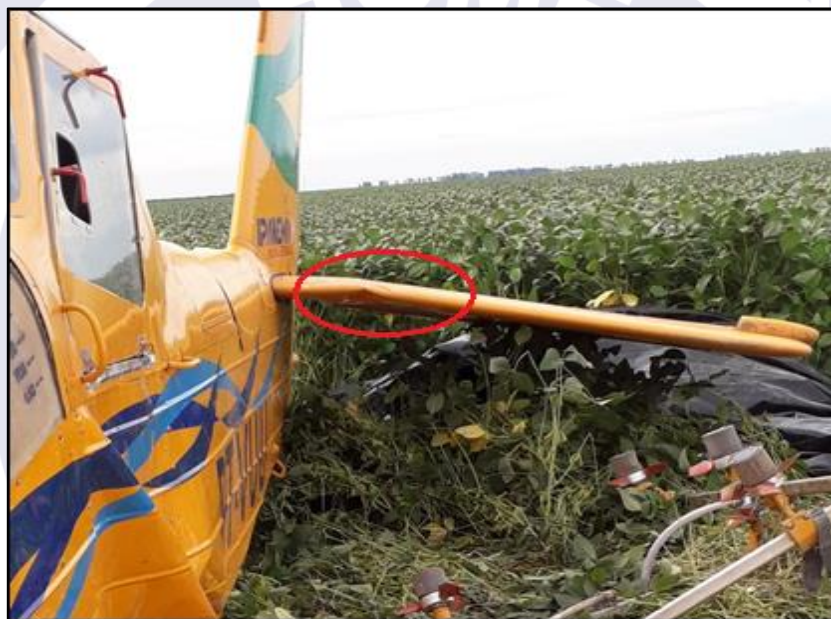
De fato, após colidir contra o solo, a aeronave percorreu aproximadamente 33 metros até a parada total. Esse cenário e algumas evidências no local do acidente, como o arqueamento dos estabilizadores horizontais, sugerem que no momento do impacto contra o solo, a aeronave se encontrava com uma velocidade reduzida de deslocamento horizontal, comum ao estol.

Figura 3 - Estabilizador horizontal esquerdo arqueado.
