COMANDO DA AERONÁUTICA
CENTRO DE INVESTIGAÇÃO E PREVENÇÃO DE
ACIDENTES AERONÁUTICOS

RELATÓRIO FINAL SIMPLIFICADO

DADOS DA OCORRÊNCIA								
DATA - HORA		INVESTIGAÇÃO		SUMA N°				
30OUT2018 - 21:15 (UTC)		SERIPA IV		A-164/CENIPA/2018				
CLASSIFICAÇÃO		TIPO(S)		SUBTIPO(S)				
ACIDENTE		LALT] OPERAÇÃO A BAIXA ALTITUDE [LOC-I] PERDA DE CONTROLE EM VOO		NIL				
LOCALIDADE		MUNICÍPIO		UF	COORDENADAS			
USINA TÉREOS		GUAPIAÇU		SP	20°44'27"S 049°09'41"W			
DADOS DA AERONAVE								
MATRÍCULA		FABRICANTE		MODELO				
PT-WVX		EMBRAER		EMB-202A				
OPERADOR			REGISTRO		OPERAÇÃO			
PACHU AVIACAO AGRICOLA LTDA.			SAE-AG		AGRÍCOLA			
PESSOAS A BORDO / LESÕES / DANOS À AERONAVE								
A BORDO		LESÕES					DANOS À AERONAVE	
		Illeso	Leve	Grave	Fatal	Desconhecido		
Tripulantes	1	-	-	1	-	-	Nenhum	
Passageiros	-	-	-	-	-	-	Leve	
Total	1	-	-	1	-	-	X Substancial	
							Destruída	
Terceiros	-	-	-	-	-	-	Desconhecido

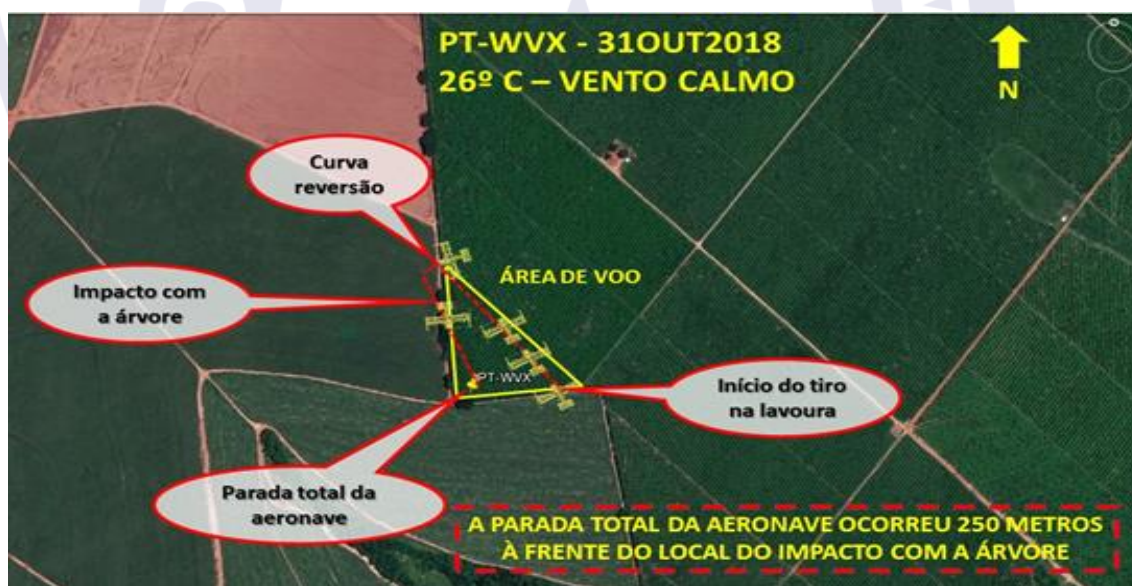
Figura 1 - Croqui da ocorrência.

Conforme os dados obtidos pela Comissão de Investigação, a imagem abaixo representa a dinâmica do acidente (Figura 1).

Como a operação estava sendo realizada no limite do requisito estabelecido e próxima ao horário do pôr do sol, é provável que, no momento do acidente, ocorrido às 21h15min (UTC), com a aeronave no rumo noroeste e durante a curva de reversão à esquerda, o sol tenha ofuscado a visão do piloto e, conseqüentemente, prejudicado a visualização dos obstáculos do entorno.

Nesta ocorrência, considerando-se apenas os aspectos de segurança operacional, a aplicação no sentido norte/sul eliminaria a interferência de todos os obstáculos verticais durante as curvas de reversão.

Dessa forma, concluiu-se que a colisão da aeronave contra a árvore pode ter ocorrido por inadequada avaliação sobre os parâmetros necessários para concluir a manobra de reversão em altitude superior ao topo do obstáculo.

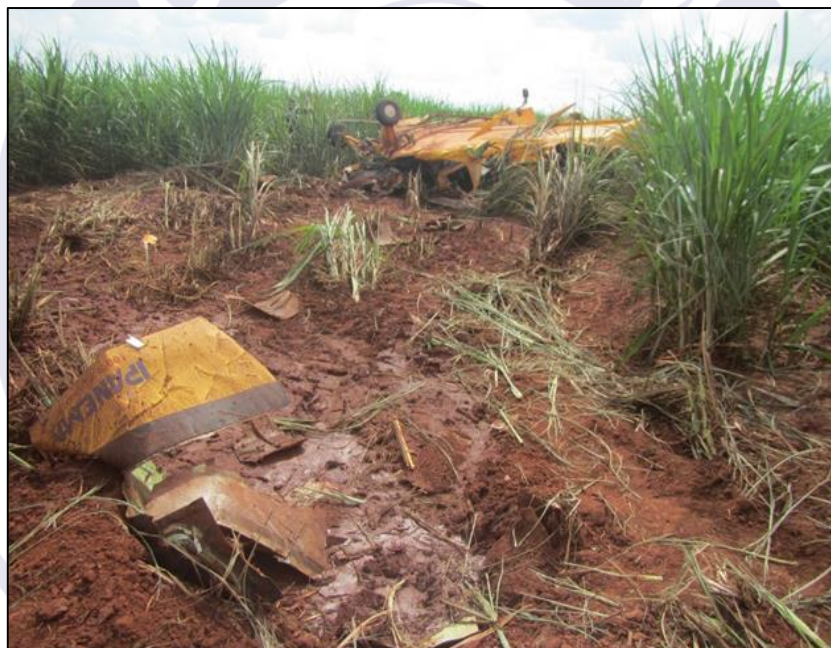
Figura 2 - Posição final da aeronave.

No local do acidente, a aeronave encontrava-se capotada, sem marcas de terra nos trens de pouso, com a maior parte dos danos concentrados no setor dianteiro da fuselagem e com seus componentes dispostos em local próximo ao impacto no solo, evidências que indicaram um impacto frontal com baixa velocidade (Figura 2).

O conjunto de hélice, que se separou da aeronave no momento do impacto, apresentava todas as pontas das pás dobradas na direção contrária ao deslocamento da aeronave. Essa evidência indicou que o conjunto de hélice estava sendo rotacionado sob certa força propulsiva, descartando a possibilidade de uma falha do motor.
