COMANDO DA AERONÁUTICA
CENTRO DE INVESTIGAÇÃO E PREVENÇÃO DE
ACIDENTES AERONÁUTICOS

RELATÓRIO FINAL SIMPLIFICADO

DADOS DA OCORRÊNCIA				
DATA - HORA	INVESTIGAÇÃO	SUMA(I) Nº		
03NOV2018 - 16:30 (UTC)	SERIPA VI	A-166/CENIPA/2018		
CLASSIFICAÇÃO	TIPO(S)	SUBTIPO(S)		
ACIDENTE	[SCF-PP] FALHA OU MAU FUNCIONAMENTO DO MOTOR	FALHA DO MOTOR EM VOO		
LOCALIDADE	MUNICÍPIO	UF	COORDENADAS	
FORA DE AERÓDROMO	PEIXOTO DE AZEVEDO	MT	10°17'46"S	054°01'58"W

DADOS DA AERONAVE		
MATRÍCULA	FABRICANTE	MODELO
PT-GSH	NEIVA	EMB-201A
OPERADOR	REGISTRO	OPERAÇÃO
PARTICULAR	TPP	PRIVADA

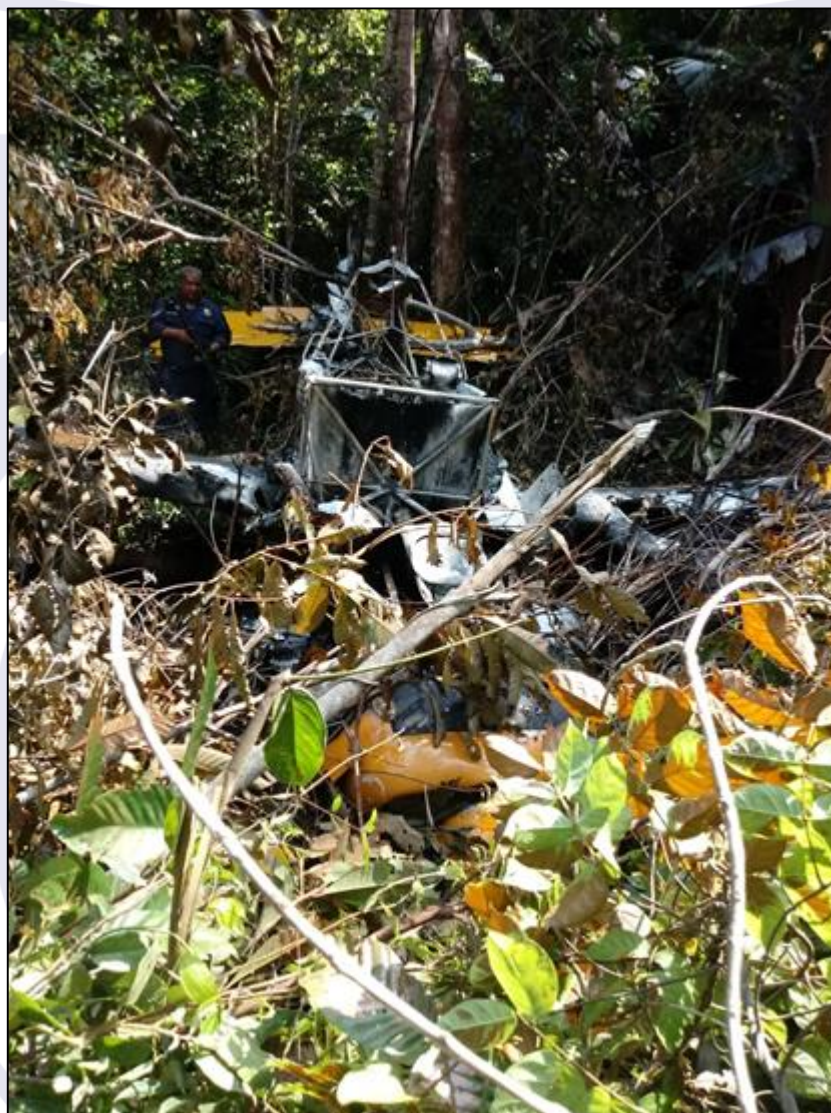
Figura 1 - Aeronave parcialmente consumida pelo fogo.

A aeronave foi parcialmente consumida pelo fogo e ficou destruída.

Aproximadamente, após uma hora e meia de voo, durante a fase de cruzeiro, o motor perdeu potência e a aeronave caiu em uma região de mata fechada e, após a parada total, incendiou-se.
