COMANDO DA AERONÁUTICA
CENTRO DE INVESTIGAÇÃO E PREVENÇÃO DE
ACIDENTES AERONÁUTICOS

RELATÓRIO FINAL SIMPLIFICADO

DADOS DA OCORRÊNCIA				
DATA - HORA	INVESTIGAÇÃO	SUMA N°		
23NOV2017 - 20:50 (UTC)	SERIPA I	A-149/CENIPA/2017		
CLASSIFICAÇÃO	TIPO(S)	SUBTIPO(S)		
ACIDENTE	[SFC-PP] FALHA DO MOTOR EM VOO	NIL		
LOCALIDADE	MUNICÍPIO	UF	COORDENADAS	
COMUNIDADE DE BAIXÃO BONITO	ITAITUBA	PA	04°34'21"S	056°02'51"W

DADOS DA AERONAVE		
MATRÍCULA	FABRICANTE	MODELO
PT-JMQ	CESSNA AIRCRAFT	210L
OPERADOR	REGISTRO	OPERAÇÃO
PARTICULAR	TPP	PRIVADA

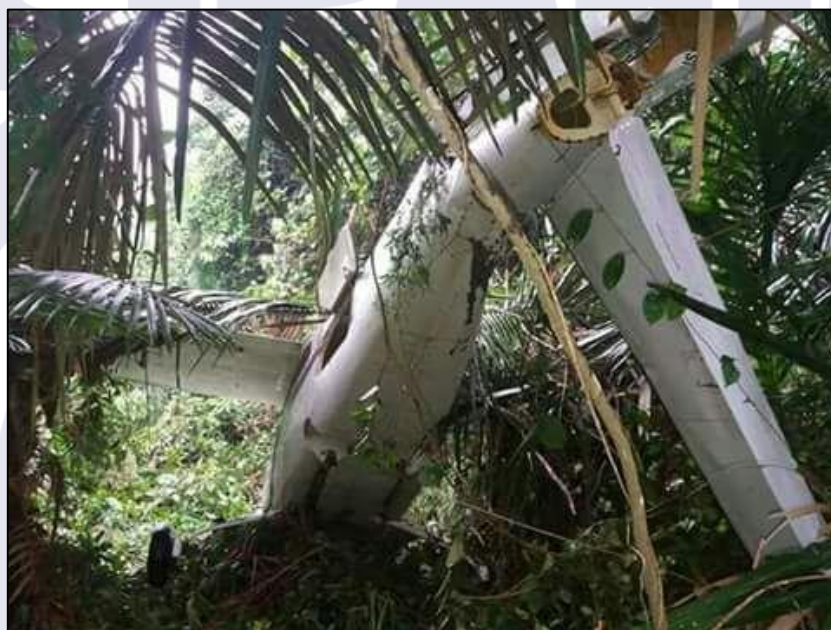
A aeronave colidiu contra uma árvore e atingiu o solo em uma área de mata próxima a comunidade de Baixão Bonito, na Estrada do Pimental, a 17 NM de SBIH.

A aeronave teve danos substanciais.

Figura 1 - Aeronave na área de mata após a ocorrência.
