RELATÓRIO FINAL SIMPLIFICADO

DADOS DA OCORRÊNCIA				
DATA - HORA	INVESTIGAÇÃO	SUMA Nº		
22FEV2018 - 14:00 (UTC)	SERIPA VI	A-033/CENIPA/2018		
CLASSIFICAÇÃO	TIPO(S)	SUBTIPO(S)		
ACIDENTE	[SCF-PP] FALHA OU MAU FUNCIONAMENTO DO MOTOR	FALHA DO MOTOR EM VOO		
LOCALIDADE	MUNICÍPIO	UF	COORDENADAS	
FORA DE AERÓDROMO	TANGARÁ DA SERRA	MT	14°34'45"S	057°39'33"W

DADOS DA AERONAVE		
MATRÍCULA	FABRICANTE	MODELO
PT-UON	NEIVA INDÚSTRIA AERONÁUTICA	EMB-202
OPERADOR	REGISTRO	OPERAÇÃO
RONDON AVIAÇÃO AGRÍCOLA LTDA.	SAE-AG	AGRÍCOLA

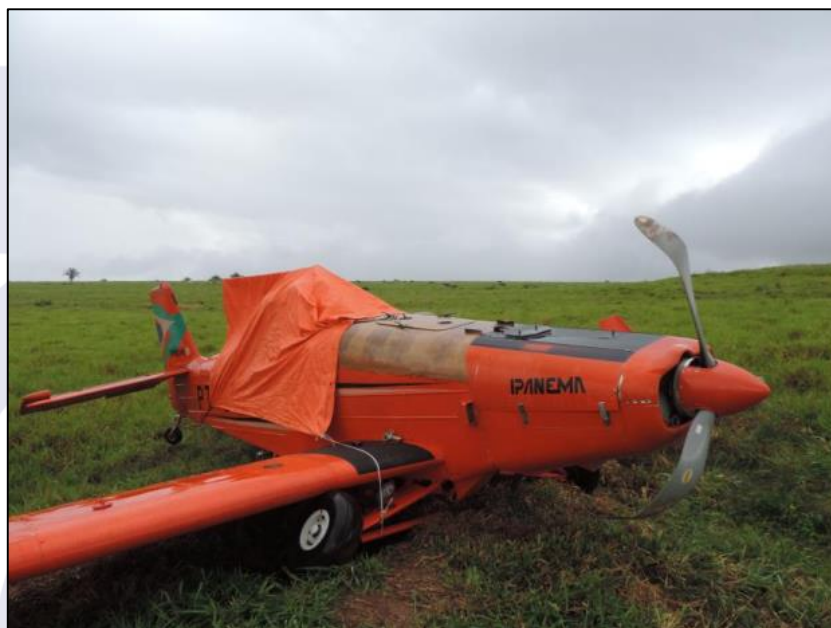
A aeronave teve danos substanciais. O tripulante saiu ileso.

Figura 1 - Aeronave após a ocorrência.

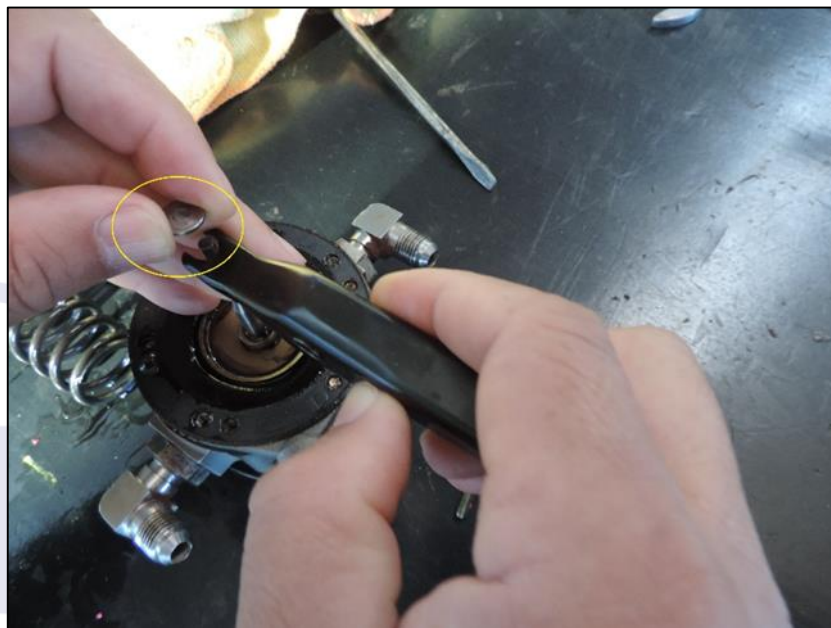
Após investigação ficou constatado, conforme análise técnica do motor DOC N° RI APR-A 06/2018, do Instituto de Aeronáutica e Espaço (IAE), que houve falha da bomba mecânica de combustível (Eixo de acionamento do diafragma rompido por fadiga de material).

Figura 2 - Eixo de acionamento do diafragma rompido por fadiga de material.

Cabe salientar que esse problema foi posteriormente descrito no Boletim de Informação EMBRAER Nº 200-028-0022, emitido em 21JUN2018, devido a outras ocorrências de falha da bomba mecânica de combustível associada ao não uso da bomba elétrica auxiliar.

Nesse mesmo documento, há uma orientação expressa da EMBRAER para que fosse usada a bomba elétrica de recalque em todas as fases do voo, evitando assim uma possível falha de motor, em caso de quebra da peça em tela.

Atuar junto à Rondon Aviação Agrícola Ltda., a fim de que aquele operador oriente seus tripulantes a sempre manterem a bomba elétrica auxiliar ligada durante todas as fases do voo, conforme prevê o Boletim de Informação (BI) 200-028-0022, emitido pela EMBRAER em 21JUN2018.

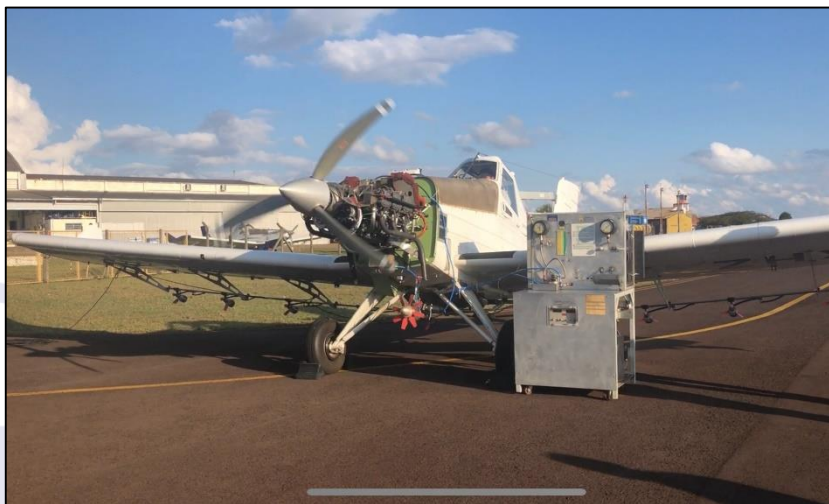
Figura 3 - Teste de funcionamento das bombas de combustível.

Foi atestado, dessa forma, que a bomba elétrica de combustível da aeronave conseguiu alimentar o motor, mesmo com a bomba mecânica inoperante. No referido teste, não foi percebida queda de rotação ou falha do motor no instante em que a bomba foi desligada.

Dessa forma, a hipótese mais provável é de que o piloto não estivesse com a bomba elétrica ligada durante o voo, ocasionando a falha do motor pela falta de alimentação de combustível.
